HOLMSLETTA 17

# JESSHEIM

## Tilstandsrapport

Befaringsdato: 28.04.2026    Rapportdato: 05.05.2026    Oppdragsnr.: 20000-1876    Eiendomsverdi ref nr: EB2051  
Autorisert foretak: Verdico AS    Sertifisert Takstingenør: Kato Malvik

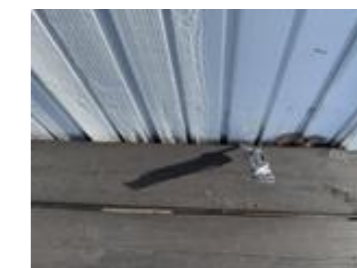
Antydninger til påbegynnende råte på takterrassen bak terrassebordene.

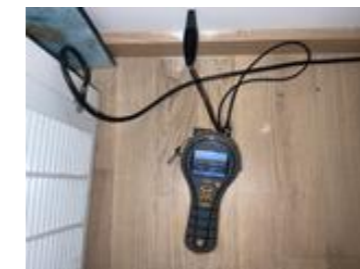
Måling av RH i hulrom viser akseptabelt nivå.

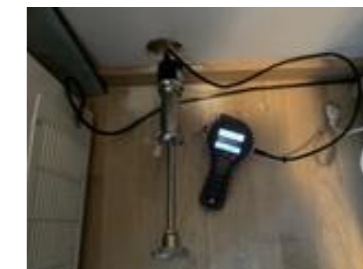
Måling med pigg i trevirke indikerer vektprosent i trevirke under 8%, som betyr at trevirket er tørt

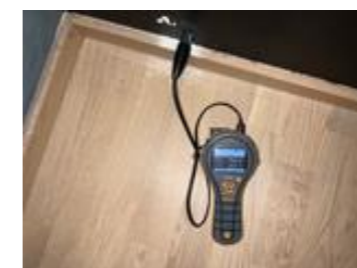
Måling av RH i hulrom viser akseptabelt nivå.

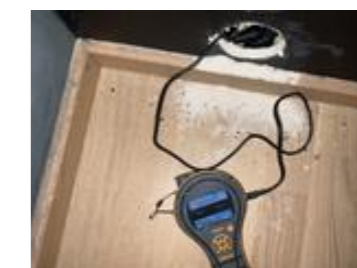
Måling med pigg i trevirke indikerer vektprosent i trevirke under 8%, som betyr at trevirket er tørt
