VORMLIA 5

# NES- VORMSUND

HALVPART AV VERTIKALDELT TOMANNSBOLIG PÅ TOPPEN AV  
VORMLIA. SOLRIK TERRASSE, PERFEKT FAMILIEBOLIG, UTSIKT MOT  
GOLFBANEN

Befaringsdato: 30.10.2025

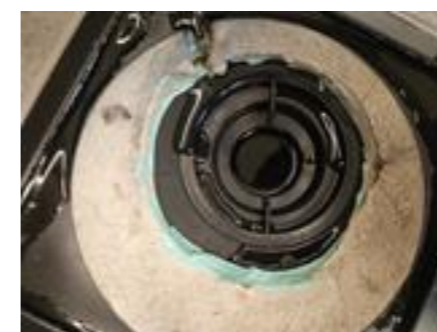
Det er plastsluk og smøremembran med dokumentert utførelse.

Kontroll av sluk i dusjsone.

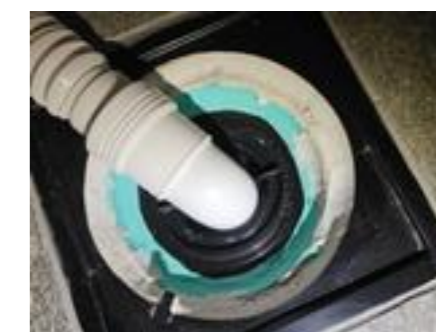
Kontroll av sluk ved badekar.
