# PROAKTIV

Kjedet enebolig 0/3 plan med  
attraktiv beliggenhet på  
Vigernes  
Oppussingsbehov.

SVERRES GATE 7A

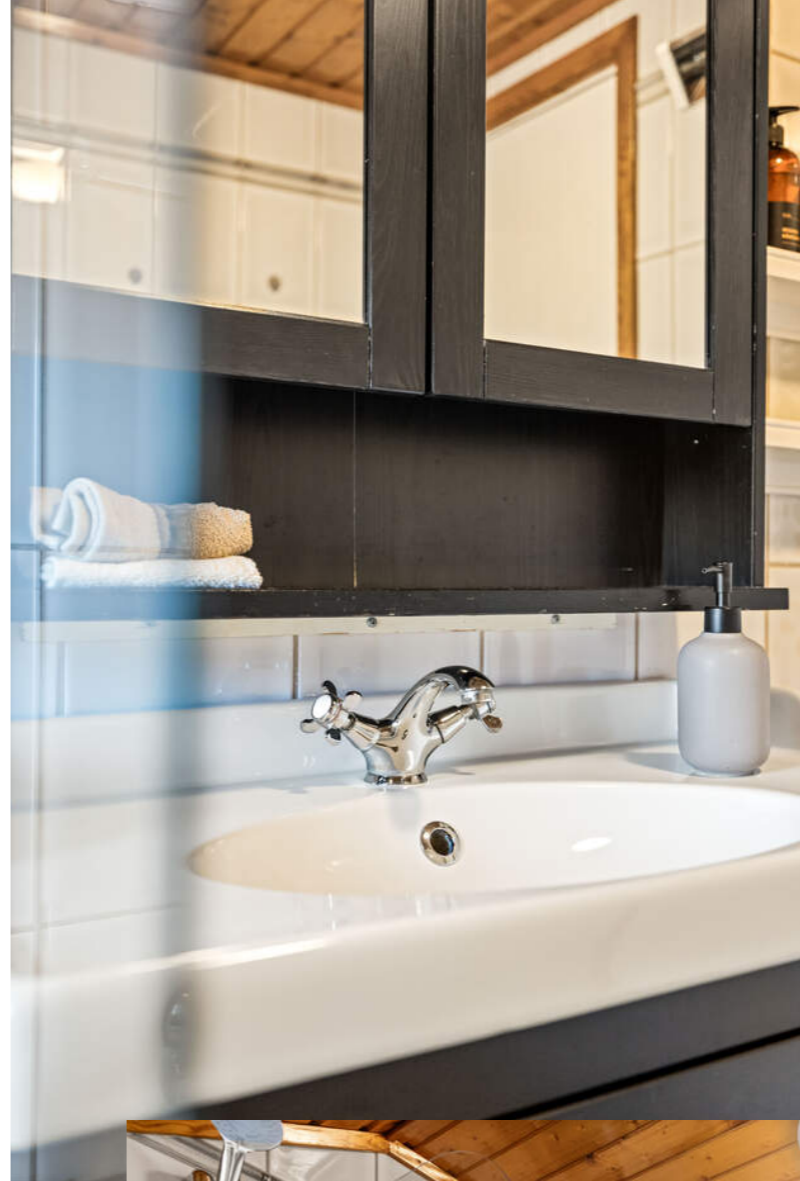
Badet har gulvvarme, og er innredet med skuffeseksjon og veggskap i sort farge, gulvmontert toalett og innmurt badekar med dusjgarnityr. Badet har fått TG3.

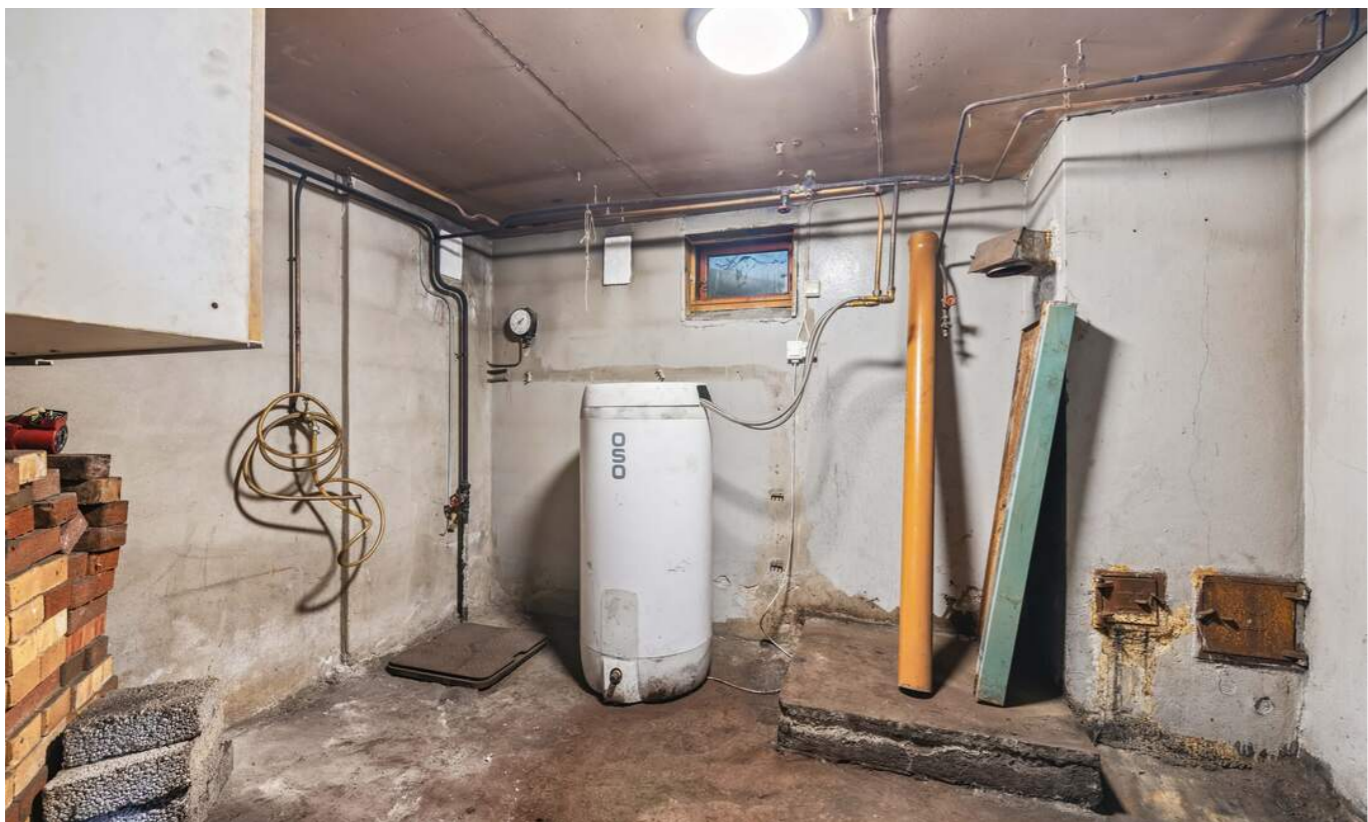
Kjeller med eldre vaskerom(Tg3),  
trappegang/rom og boder.

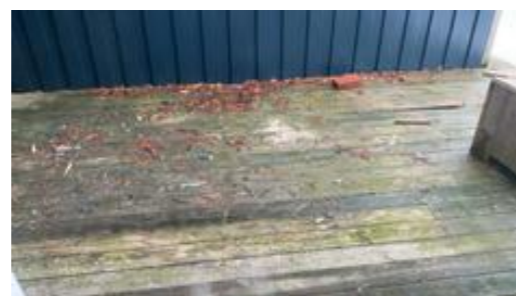
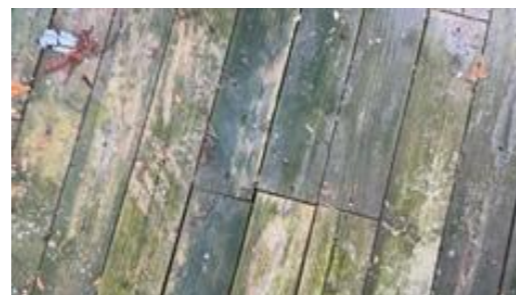
### TG 3 Balkonger, terrasser og rom under balkonger

kostnadsestimat er estimert til og sikre fundamenter og etablere nytt terrassegulv og rekkverk der det er behov.

Kostnadsestimat: 100 000 - 200 000

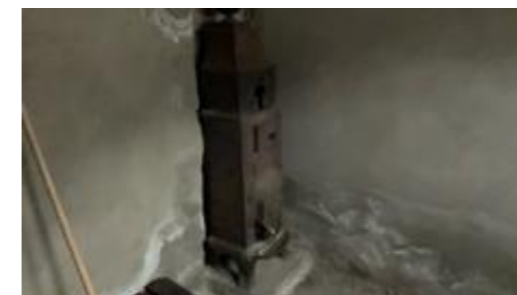
Rommet er en råkjeller med synlige betongvegger. Det er målt fukt i vegg ved fukttest.

- Det er påvist indikasjoner på noe fuktgjennomtrenging i kjellergulv.
- Det er påvist indikasjoner på noe fuktgjennomtrenging inn i kjellermur.
- Kjeller har ingen ventilering/luftgjennomstrømming.

Kjelleren har manglende ventilering, og det er registrert høyt fuktighetsnivå. Det er betydelige saltutslag på vegger, noe som indikerer fuktvandring gjennom betongkonstruksjonen over tid. Manglende ventilasjon gir risiko for oppfuktning av overflater og dårlig innemiljø. Kjelleren fremstår uten fungerende ventilasjonsløsning.

Manglende ventilasjon kan føre til høy fuktighet, økt risiko for muggvekst, materialnedbrytning og dårlig innelima. Saltutslag er et tegn på kontinuerlig fuktvandring og kan på sikt svekke overflatematerialer. Uten tiltak kan forholdene forverres og medføre behov for mer omfattende reparasjoner.

Det må etableres tilstrekkelig ventilasjon i kjelleren, enten gjennom ventiler i yttervegg eller mekanisk avtrekk, for å sikre bedre luftutskifting og redusere fuktnivået. Saltutslag bør børstes/rensnes bort, og eventuelle tiltak for å redusere fuktgjennomtrengning i vegger bør vurderes av fagkyndig. Videre oppfølging av fuktnivå anbefales.

estimat er estimert til o etablering av nye ventiler i kjeller.

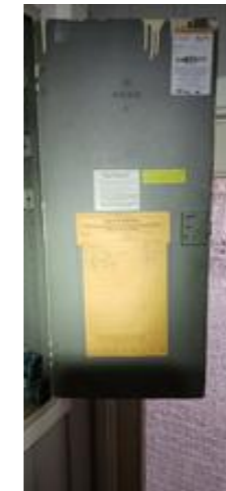
**Bilde 1** Kursfortegnelse må oppdateres. Kurs 0 er ikke lengre oljefyr.

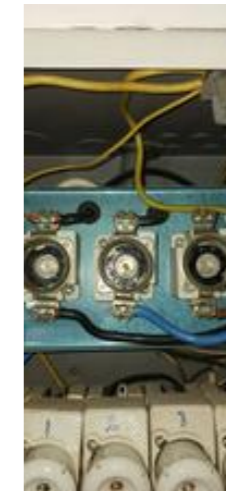
**Bilde 2** Bunnskruer sjekket, noe misfarge på hovedsikring fase L2 (blå leder).

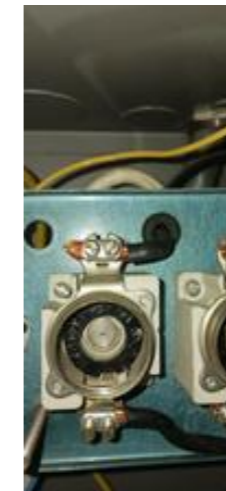
**Bilde 3** Det mangler niter på en av ledere (L1) på hovedsikring.

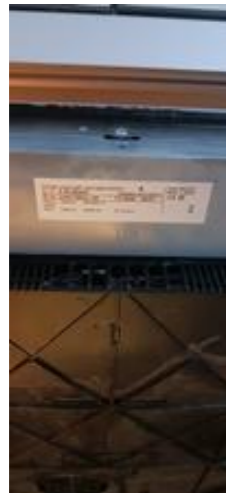
**Bilde 1** Kabel til induksjon/platetopp (7200watt) er 4mm2 på 20amper sikring, denne bør være 25A og 6mm2 kabel.

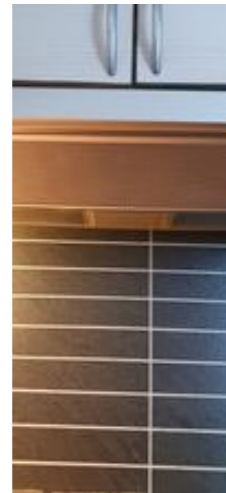
**Bilde 2** Det bør ettermonteres komfyrvakt for induksjons-topp.

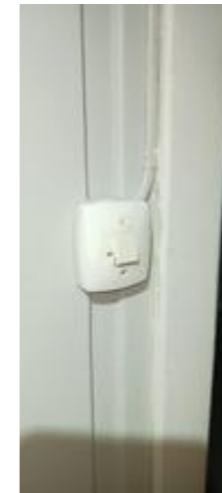
Bilde 1 1 etg. Gang. Knust deksel på bryter for lys i trapp.
