VÅGANESSVINGEN 21

**Adresse:** Våganessvingen 21, 4052  
RØYNEBERG

Befaringsdato: 02.02.2026

Rapportdato: 06.02.2026

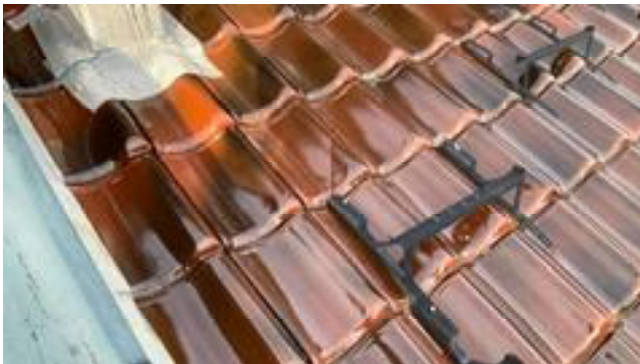
Sprikk i takstein.

Steiner med sprikk byttes, øvrige utbedres eller byttes etter behov.

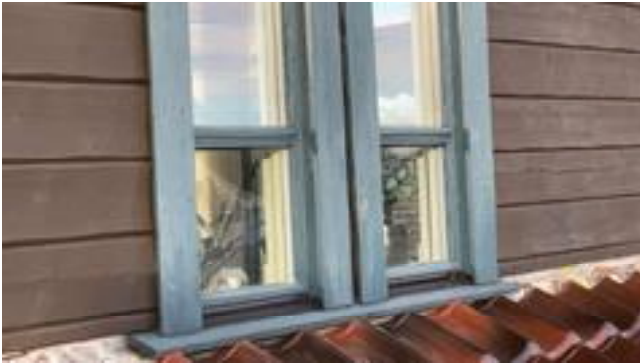
Malingslitt vindu/belistning.

Vinduer med behov vedlikeholdes, glass som er punkterte byttes.

Kostnadsestimat: Under 20 000

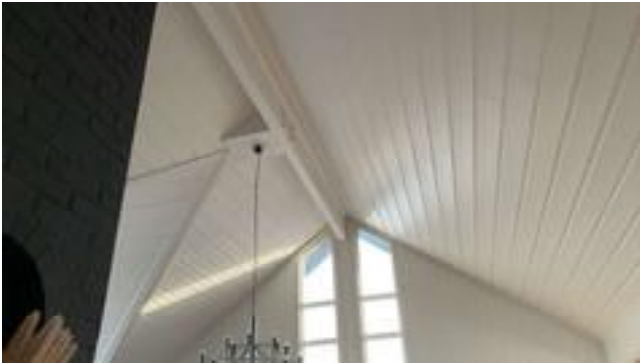
Saltak av sperr. Selve takkonstruksjonen ligger ikke åpen for kontroll da det er direkte kledd under på innside, ukjent løsning med evt isolering/lufting av skråtakskonstruksjonen. Ved skråtakskonstruksjon uten lufting eller med pappskuffer som ikke var uvanlig byggemåte på begynnelsen av 1990 tallet kan det oppstå kondensering med påfølgende dannelse av svertesopp i skille mellom isolasjon og sutak. Dette er det ingen indikasjoner på her og kan vanskelig identifiseres uten evt inngrep i konstruksjonen.

Skråtakskonstruksjon kledd under på innside.

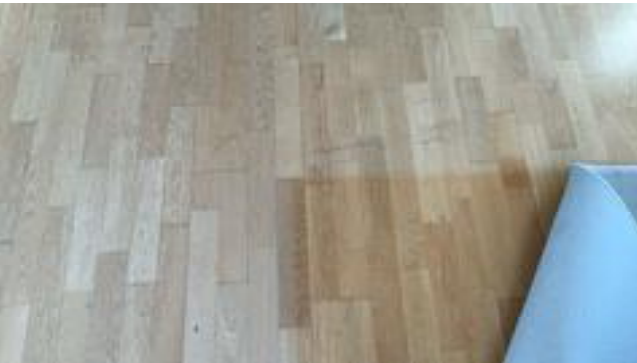
Falming/fargeforskjell på parkett.

Overflater utbedres/byttes etter behov.

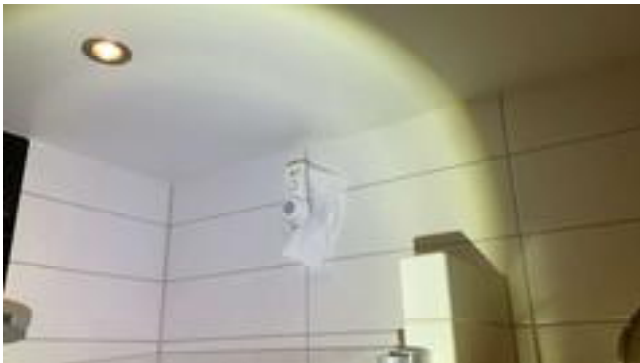
Vifte funksjonstestet med papir.

Ingen umiddelbare tiltak er nødvendige.

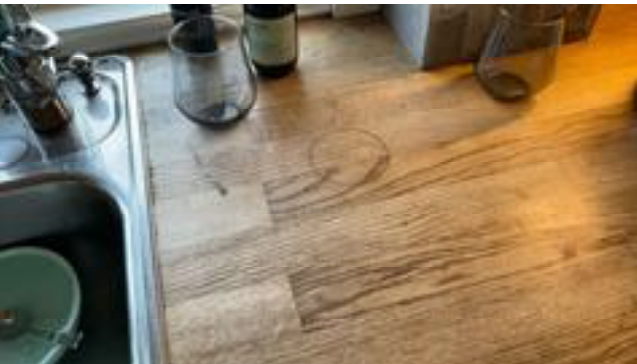
1 ETG > STUE/KJØKKEN

Enkelte overflater/benkeplate med avvik.

Merker i benkeplate.

Benkeplate utbedres eller byttes.

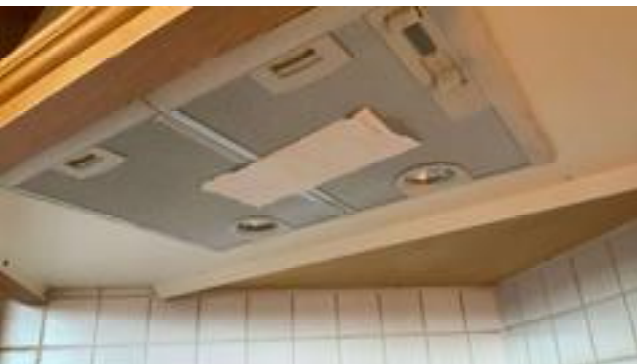
Ventilator funksjonstestet med papir.

Ingen umiddelbare tiltak er nødvendige.

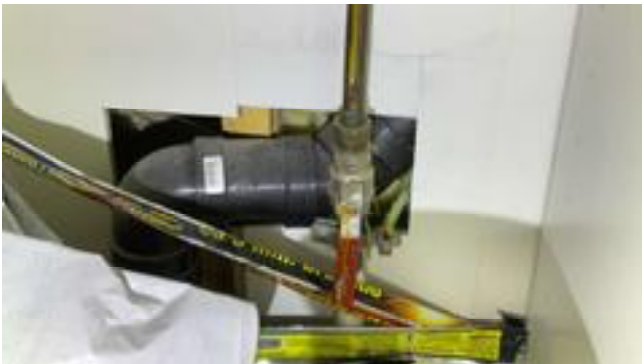
Stengekran på vann.

- Overvåk tilstanden jevnlig. For å få tilstandsgrad 0 eller 1 må røranlegget skiftes ut, men tidspunktet for når dette er nødvendig er vanskelig å si noe om. Ved renovering, påse at røranlegget dokumenteres av fagperson.

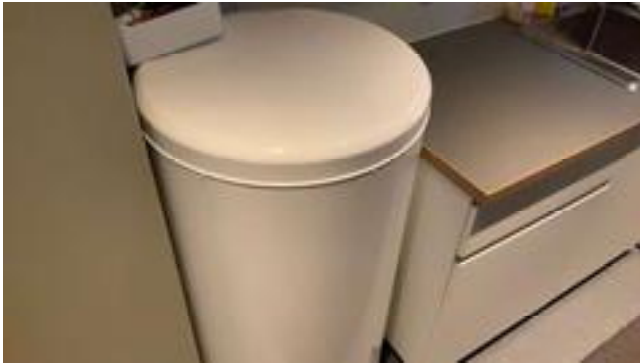
TG 1 Varmtvannstank

Årstall: 2014

Varmtvannsbereder.

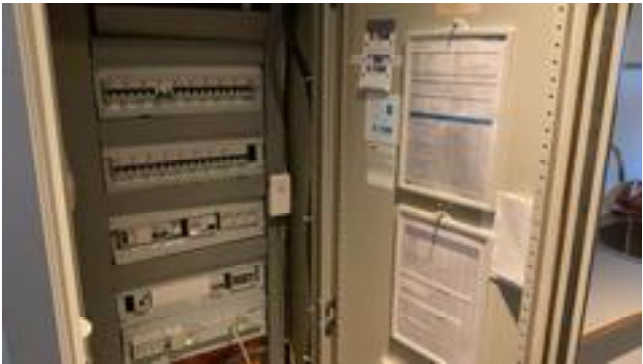
El skap.

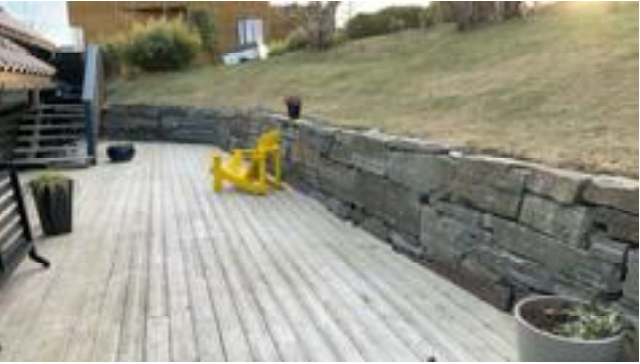
Natursteinsmur.
