Innholdsrik ene-
/generasjonsbolig m/ 4 sovr, 2
kjøkken & 3 bad | 2 garasjer

LOSBYVEIEN 23

Befaringsdato: 03.06.2026 Rapportdato: 04.06.2026 Oppdragsnr.: 20000-1902 Eiendomsverdi ref nr: UV9525

Autorisert foretak: Verdico AS

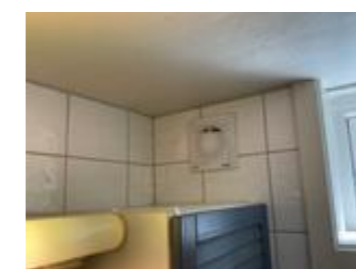
UNDERETASJE > BAD

TO 2 Tilliggende konstruksjoner våtrom

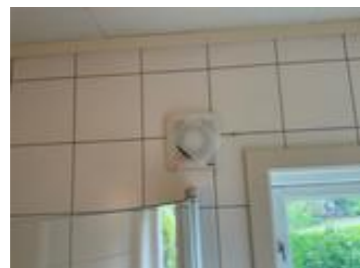
1. ETASJE > BAD/WC

Tilliggende konstruksjoner våtrom

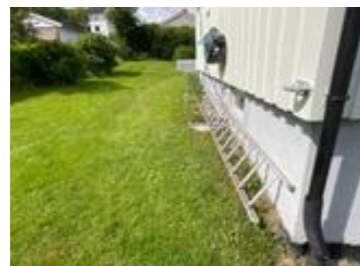
Utvendige vann- og avløpsledninger

- Tomteforhold > Utvendige vann- og avløpsledninger: Terrenget faller inn mot bygningen og det er maksimale forhold for vann inn mot muren. Slike forhold øker risikoen for fuktbelastning på murkonstruksjonen, spesielt ved nedbør og snøsmelting. Selv om terrengefallet ikke alene kan fastslås som årsaken til innvendige fuktproblemer, bør det ses i sammenheng med de registrerte forholdene i kjelleren.
- Tomteforhold > Oljetank: Det er ikke fremlagt dokumentasjon på at oljetanken er sanert, tømt eller fylt med masser. Tanken er av ukjent materiale og ukjent tilstand. Dersom tanken er av stål, er det risiko for korrosjon og lekkasje. Manglende dokumentasjon og videre usikkerhet om fylling/tømming innebærer at risiko for forurensning eller lekkasje ikke kan utelukkes.
