SMESTADVEGEN 28

Oppdragsnr.: 20000-1825

Befaringsdato: 03.02.2026

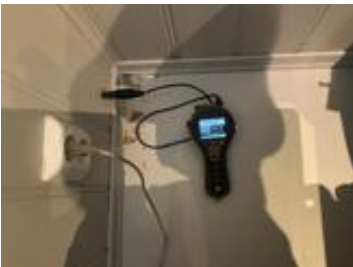
Kilde: Andre opplysninger: Hulltaking foretatt 3/2 -2026

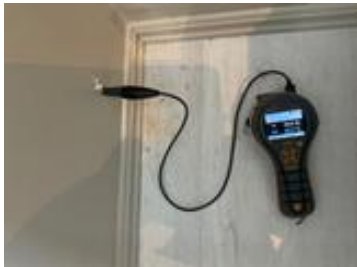
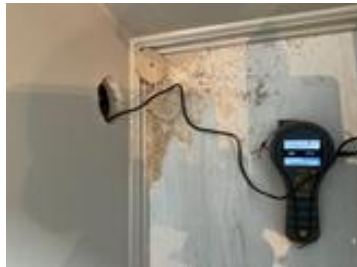
Måling med pigg i trevirke indikerer vektprosent i trevirke under 8%, som betyr at trevirket er tørt

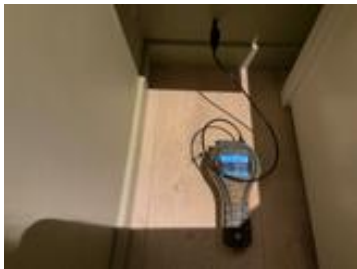
Kilde: Andre opplysninger: Hulltaking foretatt 3/2-2026

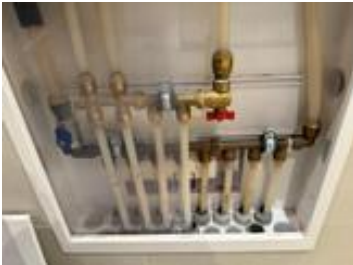
Rørkursene på rør-i-rør systemet på vannledninger er ikke merket.

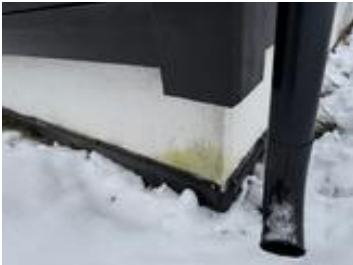
### 1 TO 1 Grunnmur og fundamenter

Bygningen har betonggrunnmur.

Kommentar;  
Grunnmur er fra 1972. Det er ikke registrert synlige symptomer på fukt, setninger eller andre skader på tilgjengelige og synlige flater ved befaring. Undersøkelsen er basert på synlige og tilgjengelige flater. Store deler av konstruksjonen er skjult bak innvendige overflater og/eller under terreng, noe som begrenser muligheten for full teknisk vurdering. Eventuelle skjulte forhold kan derfor ikke utelukkes.
