Garasje + fastmontert el-bil
lader

HUSAFJELLVEIEN 7

Befaringsdato: 03.06.2026

Rapportdato: 17.06.2026

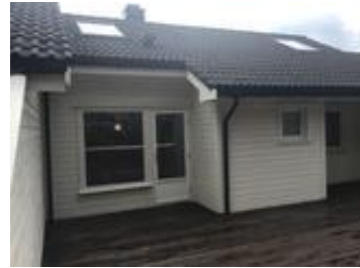
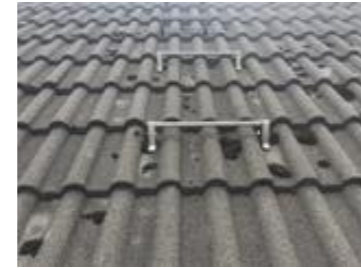
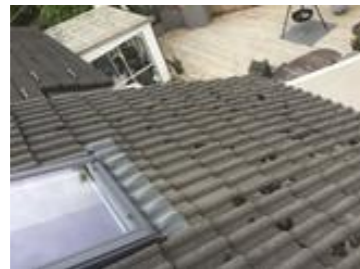
TO 2 Nedløp og beslag

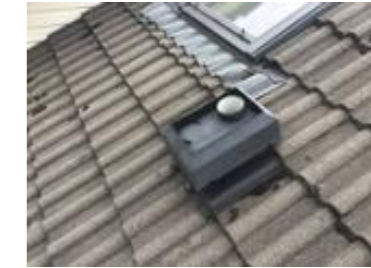
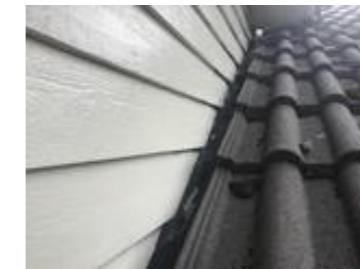
TO 2 Veggkonstruksjon

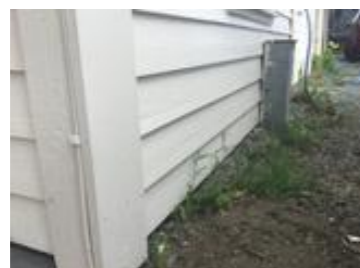
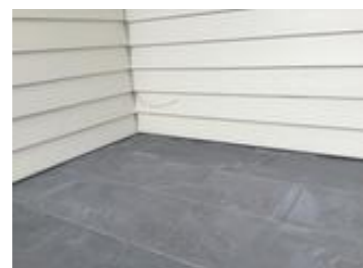
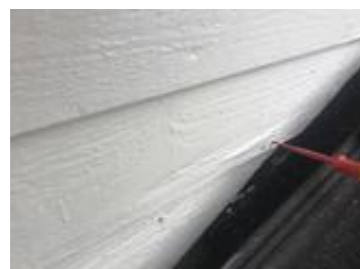
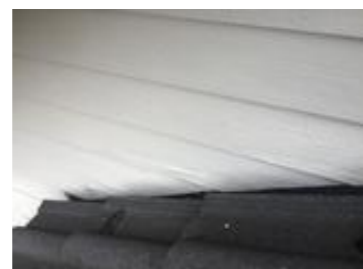
Takkonstruksjon/Loft

Punktet må sees i sammenheng med Taktekking

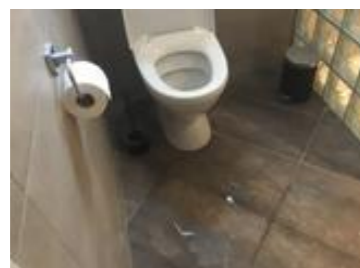
1. ETASJE > BAD

TG 2

Det anbefales å være oppmerksom på vannopsamling på gulv utenfor dusjonen. Ved bruk av bad anbefales det å begrense vannpåvirkning utenfor dusjonen og tørke opp vann som samler seg på gulvet. Forholdet bør vurderes nærmere ved fremtidig rehabilitering av våtrommet. Dersom det skal utføres arbeider på badet, anbefales det å undersøke oppbygningen ved dørterskelen og membranløsningen nærmere.

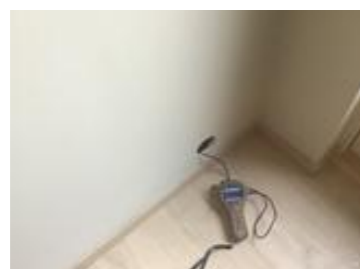
UNDERETASJE > BAD

Hulltaking er utført i skillevegg mot våtsone, hvor sannsynligheten for eventuell fuktpåvirkning normalt vurderes å være størst.

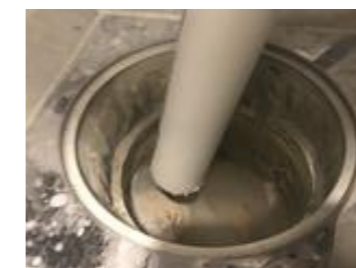
UNDERETASJE > VASKEROM

TO 1 Sanitærutstyr og innredning
