Innholdsrik enebolig med garasje

AUSTKROKEN 5

Adresse: Austkroken 5, 4365 NÆRBØ
Gnr./Bnr.: Gnr. 20, bnr. 81, i Hå kommune
Prisantydning: 5.190.000,-
Omkostninger: 148.740,-
Totalpris: 5.338.740,-
Kommunale avgifter: 14.278,-
Boligtype: Enebolig
Byggeår: 1959
Soverom: 5
BRA: 297 m²
BRA-i: 243 m²
Garasje/Parkering: Parkering i garasje, samt på egen grunn.
Tomt: 674.4 m²
Energimerke: Energiklasse: E.

TEKNISK GJENNOMGANG

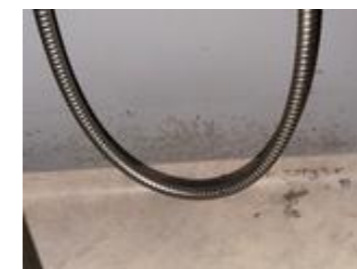
1. ETASJE > BAD 1

TG 1 Overflater Gulv

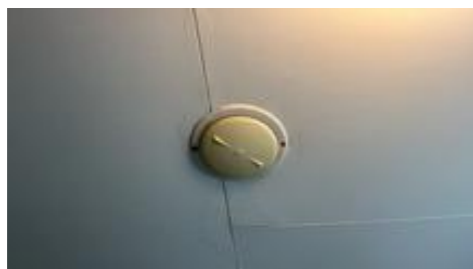
1. ETASJE > BAD 1

TO 0 Tilliggende konstruksjoner våtrom

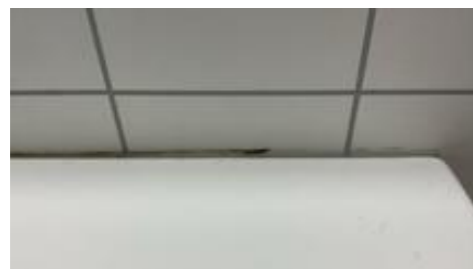
1. ETASJE > BAD 3

TO 2 Overflater Gulv

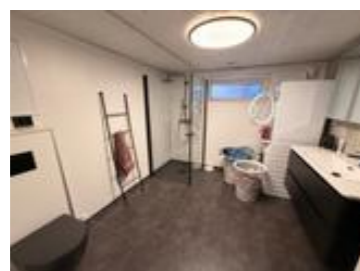
KJELLER > BAD/VASKEROM

TO 2 Overflater vegger og himling

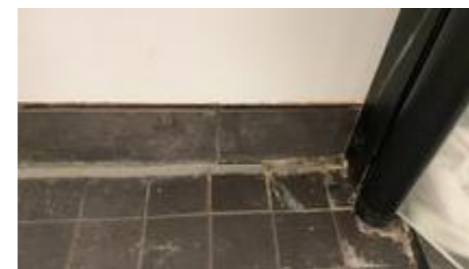
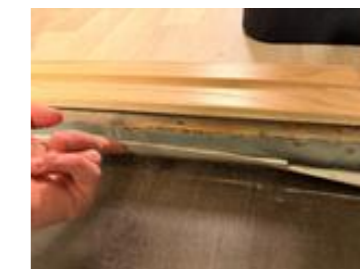
KJELLER > BAD/VASKEROM

TO 1 Sluk, membran og tettesjikt

Det er plastsluk og smøremembran med ukjent utførelse. Det ble ikke registrert synlige skader, lekkasjer eller unormale fuktverdier ved befaring.

Membran er synlig ført under klemring.

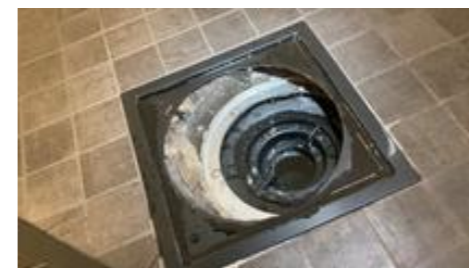
KJELLER > BAD/VASKEROM

TO 1 Sanitærutstyr og innredning

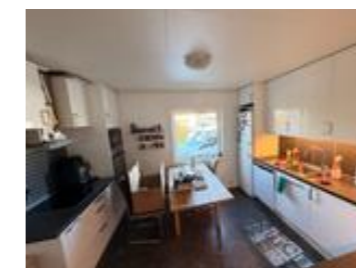
1. ETASJE > KJØKKEN

TO 1 Avtrekk

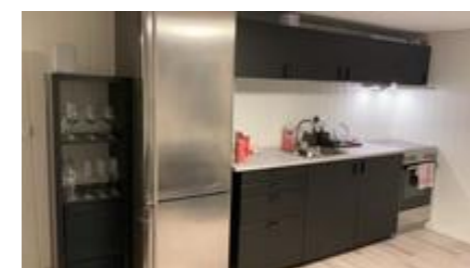
KJELLER > STUE/KJØKKEN

TO 2 Avtrekk

Anlegg med kullfilter gir begrenset fukt- og luktfjerning, og bør oppgraderes ved anledning.

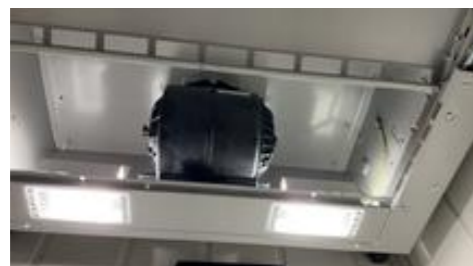
1. ETASJE > TOALETTROM

SPESIALROM

Anbefaler å etablere mekanisk avtrekk for å sikre tilfredsstillende ventilasjon, manglende avtrekk kan over tid gi økt risiko for fuktbelastning, luktproblemer og redusert innelima.
