INNHOOLDSRIK  
FAMILIEBOLIG  
MED SENTRAL BELIGGENHET

GRANSTUBBEN 1

**Adresse:** Granstubben 1, 2020  
SKEDSMOKORSET

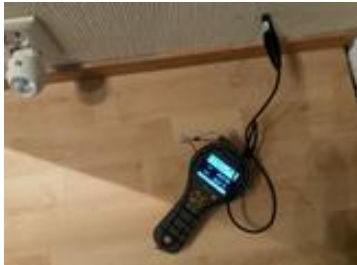
Måling av RH i hulrom viser akseptabelt nivå.

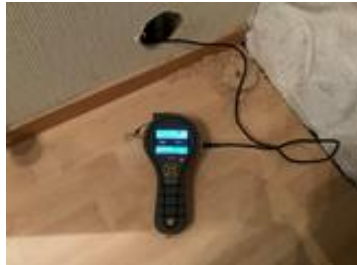
Måling med pigg i trevirke indikerer vektprosent i trevirke under 8%, som betyr at trevirket er tørt
