NISSETUNET 12

Tilstandsrapport

Enebolig
 Nissetunet 12, 1461 LØRENSKOG
 LØRENSKOG kommune
 gnr. 100, bnr. 347

Befaringsdato: 27.04.2026 Rapportdato: 29.04.2026 Oppdragsnr.: 20000-1875 Eiendomsverdi ref nr: QC9403

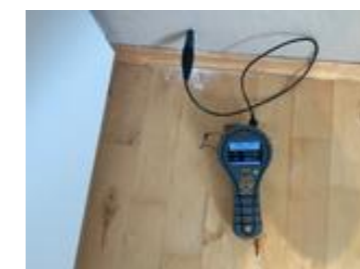
Måling av RH i hulrom viser akseptabelt nivå.

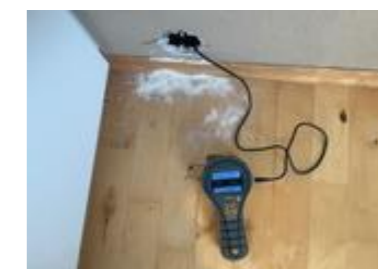
Måling med pigg i trevirke indikerer vektprosent i trevirke under 8%, som betyr at trevirket er tørt
