Velholdt enebolig  
med utleie og  
dobbelgarasje

SKUSETMARKA 3

Tilstandsrapporten er en teknisk gjennomgang av boligen og angir bla. eventuelle byggetekniske avvik, konsekvensen av disse, samt kostnadsoverslag på utbedring av avvik som er gitt TG3.

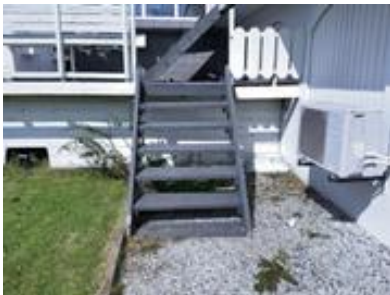
Det er ikke rekkverk langs de utvendige trappene.

Trapp av tre fra hagen til terrassen

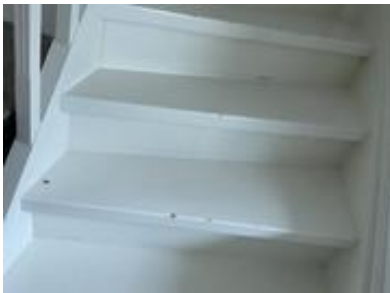
Litt bruksmerker på trinnene

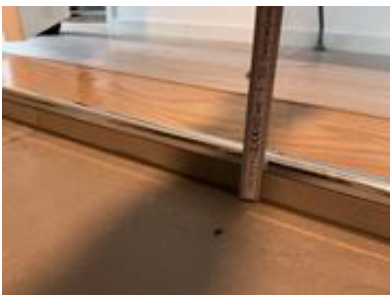
Oppkant under døren, 30 mm.
