Innholdsrikt boligbygg med  
flere boenheter Oppgradert i perioden 2003 –  
2011. Kort vei til sentrum.

KJØPMANNSGATA 26

**Adresse:** Kjøpmannsgata 26, 6005  
ÅLESUND

**Gnr./Bnr.:** Gnr. 200, bnr. 292, i Ålesund  
kommune

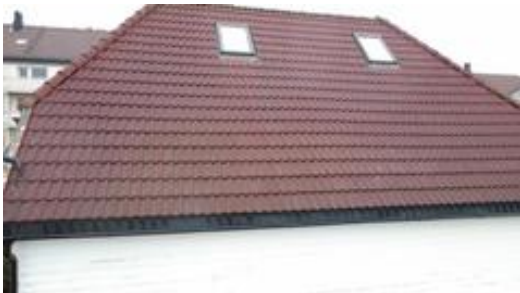
Takside sør

Taktekkingen er ca 22 år gammel og nærmer seg halvparten av sin forventede levetid.  
For å få TG 0 eller 1 må taket legges om.  
Tekking av betongstein har en forventet levetid på ca 50 år.

- Overvåk tilstanden jevnlig. For å få tilstandsgrad 0 eller 1 må vanntett sjikt på tak skiftes ut, men tidspunktet for når dette er nødvendig er vanskelig å si noe om.

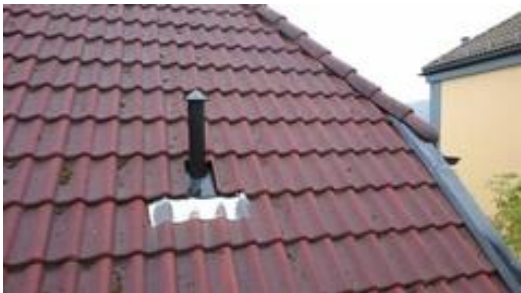
Luftehatt av metall

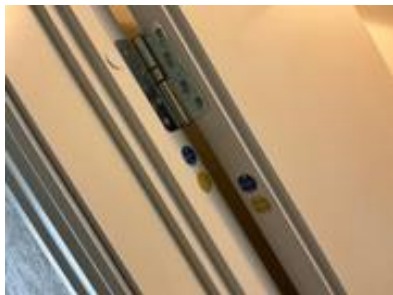
Det er ikke tilstrekkelig branntetting rundt entredørene i 2 etg.  
Det er synlig tetting av fugeskum under tersklene.  
Det anbefales å kontrollere og forbedre branntettingen rundt dørene

Lyd- og brannklassifiserte entredører i 2 etg

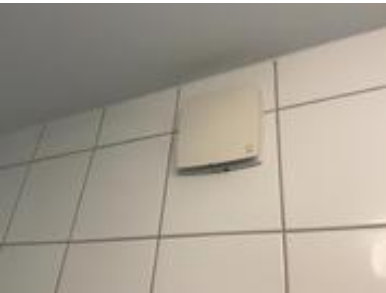
Badet har avtrekksvifte, men det er ikke spalte for tilluft. Dette kan gi redusert luftsirkulasjon og redusere effekten til avtrekket.

Avtrekksvifte

- Det bør etableres tilluft til våtrommet.

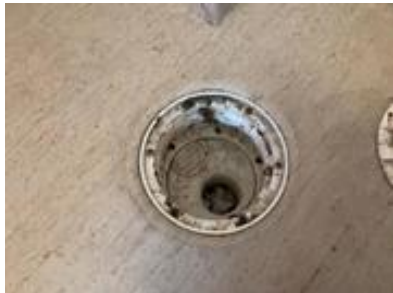
Gulvbelegget er klemt mot en plastsluk i gulvet

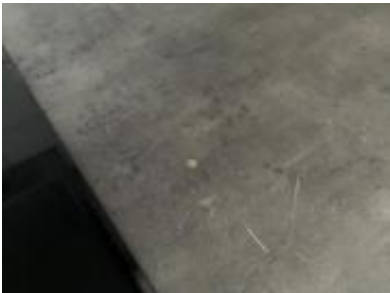
Hakk og striper på benkeplaten

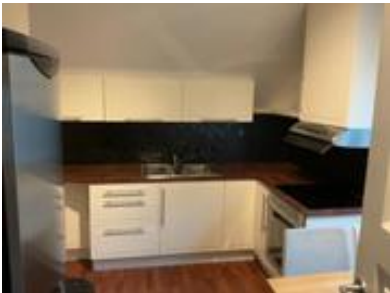
Kjøkken 2 etg øst

Hyllen som varmtvannstanken står på har synlig nedbøyning og bør forsterkes.

- Det anbefales å forsterke eller etablere tilstrekkelig understøttelse av skapbunnen slik at den tåler vekten av benkberederen. Arbeidet bør utføres på en måte som sikrer stabil og varig løsning.

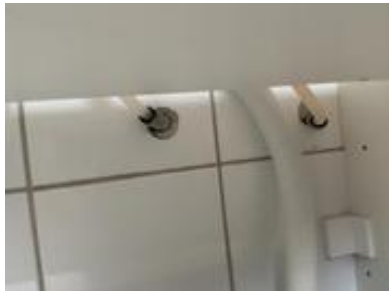
Det er ikke tettemuffer mellom vannrør og trekkerør, ved avslutning under servant på bad 1 etg vest
