# BOKNGATA

**Adresse:** Bokngata 9E, 5537 HAUGESUND

Rekkehus  
Bokngata 9 E, 5537 HAUGESUND  
HAUGESUND kommune  
gnr. 36, bnr. 466

Befaringsdato: 10.02.2026    Rapportdato: 17.02.2026    Oppdragsnr.: 22507-20200    Referansenummer: PN1652  
Foretak: 3 TAKST AS    Takstingeniør: Lars Milje    Vår ref: Lars Milje

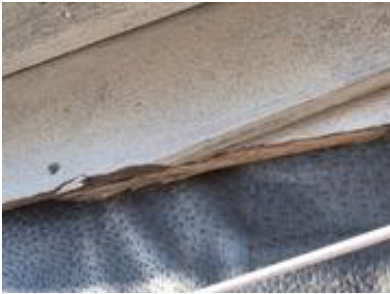
Ufagmessig avslutning mot nabo. Stenger lufting av kledning
