GAUSELVÅGEN 64B OG C

Sjelden mulighet - Attraktiv enebolig med tilhørende naust, brygge, hybelleilighet, garasje og egen strandlinje

Adresse: Gauselvågen 64B og C, 4032 STAVANGER

Gnr./Bnr.: Gnr. 14, bnr. 828, i Stavanger kommune

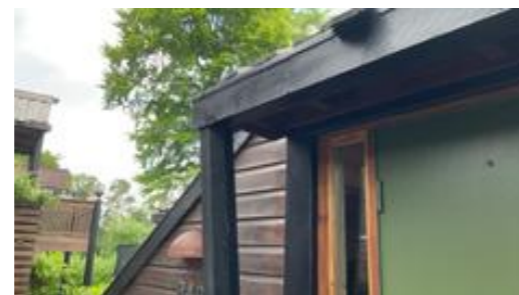
Skjulte takrenner.

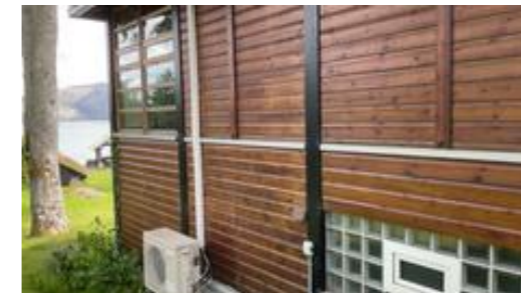
Liggende bordkledning.

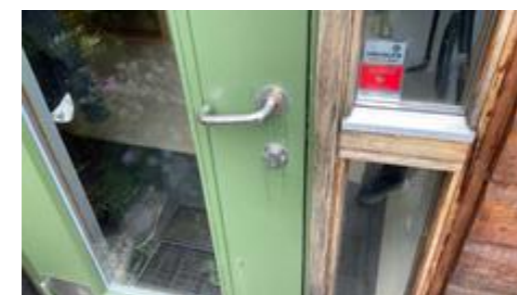
Oppsprikking/værslitte ytterdører.

Ytterdører vedlikeholdes etter behov.

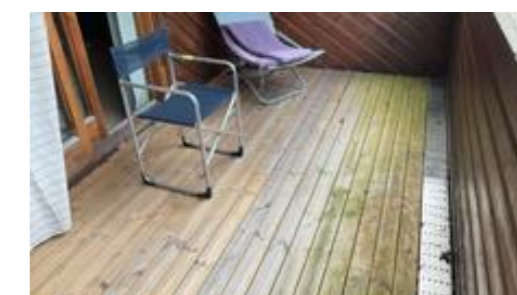
TG 1 Balkong hems

Balkong på hems omtekket med Protan og nye terrassebord ca 2023. Selve tekkingen ligger ikke åpen for kontroll da det ligger tremmer over, øvrige overflater er funnet i orden.

Balkong fra hems.

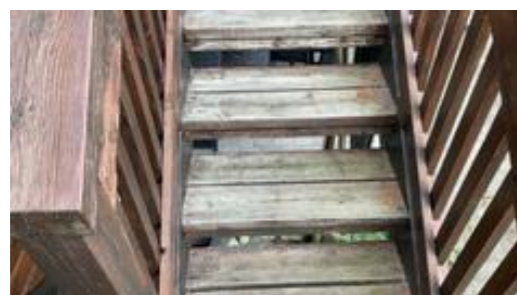
Vær/bruksslitte trinn.

Overflater vedlikeholdes, montere rekkverk/fallsikring hvor nivåforskjellen er over 50 cm.

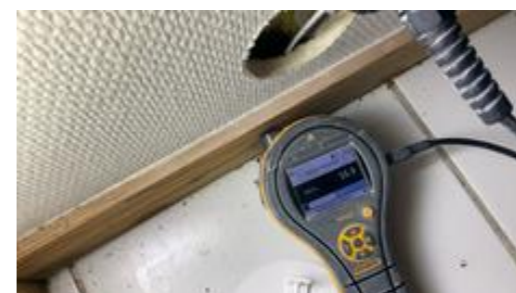
Ingen unormale fuktforhold i påforet yttervegg på ett bestemt sted.

Undersøke/utbedre årsak til høy trefukt i fotlist ett spesielt sted på vegg under trapp i underetasje. Fotlist tas ned, hullta/montere luke for bedre vurdering av tilstand/årsak til fuktig fotlist. Legges kun inn kostnad for demontering av fotlist og etablering av luke/bedre tilgang til påforet yttervegg under trapp i underetasje og ikke andre kostnader knyttet til dette om det evt blir avdekket andre avvik.

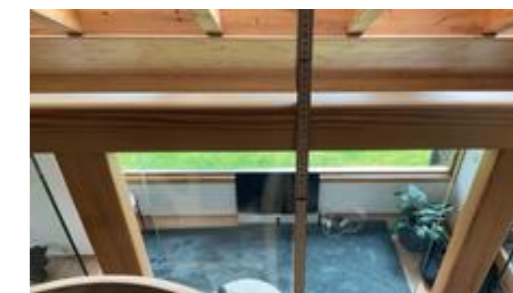
avere rekkverk enn 90 cm på loft/hems.

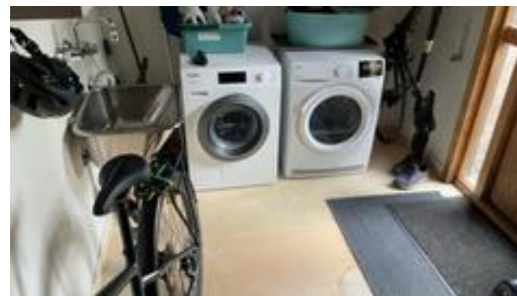
Vaskerom

Hulltatt/fuktsøkt i vegg vaskerom uten unormale forhold.

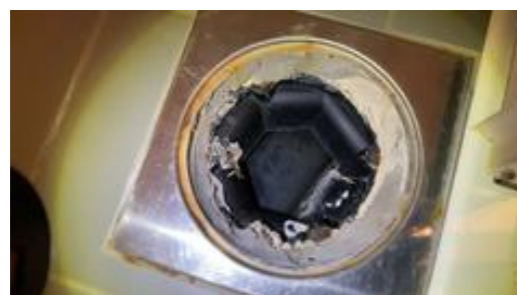
Plastsluk og vinylbelegg/fukttetting fra byggeår med synlig klemring og skruer.

• Det er viktig å merke seg at levetiden til en membran varierer basert på kvalitet, installasjon og bruk. Eldre membraner kan bli sprø og sprekke opp, noe som fører til at de mister sin vanntettende funksjon. Dette kan resultere i vannlekkasjer gjennom vegger og gulv og fuktskader.

Sluk i gulv.

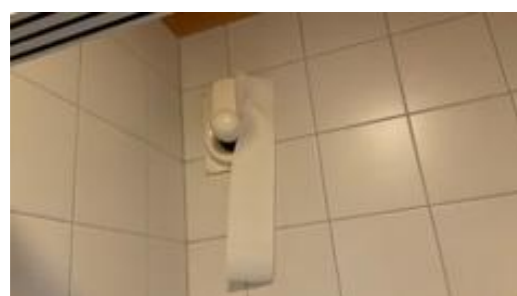
Elektrisk styrt vifte på vegg. Vifte er testet med papir og funnet med funksjon.

Vifte funksjonstestet med papir.

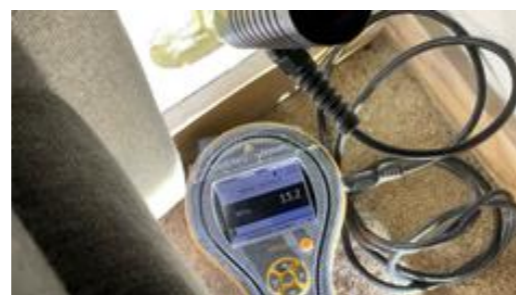
Hulltatt/fuktsøkt i vegg mot bad uten unormale forhold.

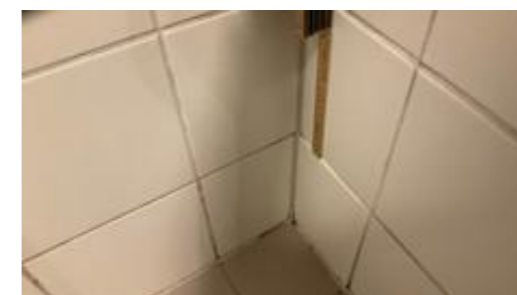
Kanting/ugjevne overflater mellom fliser på vegg

Ingen umiddelbare tiltak er nødvendige, er av visuell karakter.

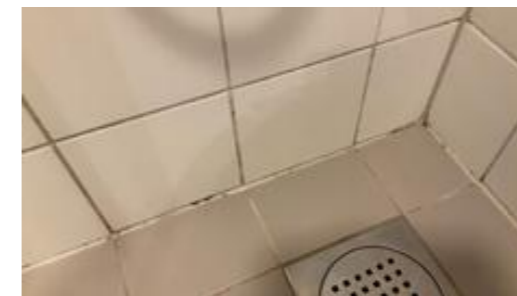
Svortesopp i mykfuger.

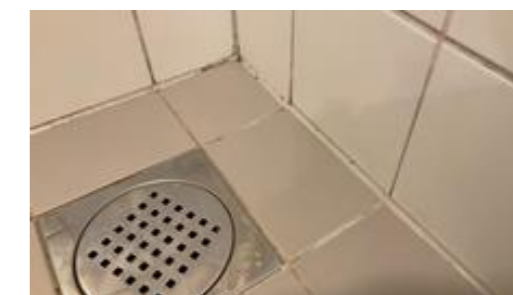
Svortesopp på overflater i dusj

Overflater/fuger med svortesopp rengjøres, evt refuges.

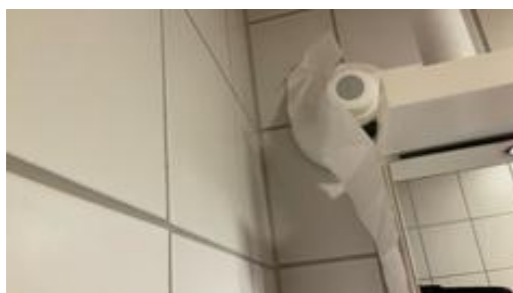
Elektrisk styrt vifte på vegg. Vifte er testet med papir og funnet med funksjon.

Vifte funksjonstestet med papir.

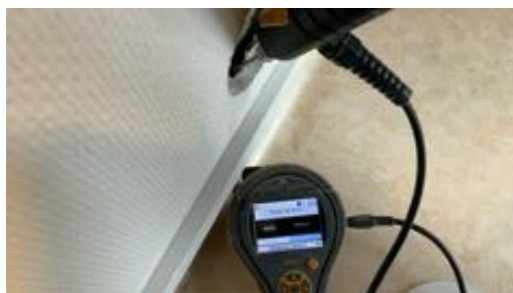
Hulltatt/fuktsøkt i vegg mot bad uten unormale forhold.

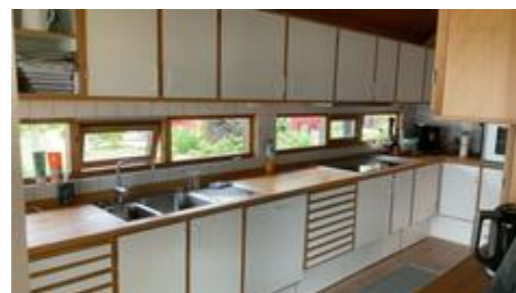
Kjøkkeninnredning fra byggeår, deler av innredningen byttet/utvidet og hvitevarer iflg eier fra ca 2010, Lyse, slette fronter/dører med treinnramming. Innebygget oppvaskmaskin, kjøleskap og steikeovn i høyskap. Platedopp med ventilator over. Avløp under vask er funnet i orden, god avrenning. Fuktsøkt utsatte steder på gulv ved vask, oppvaskmaskin og kjøleskap uten unormale forhold.

Kjøkkeninnredning.

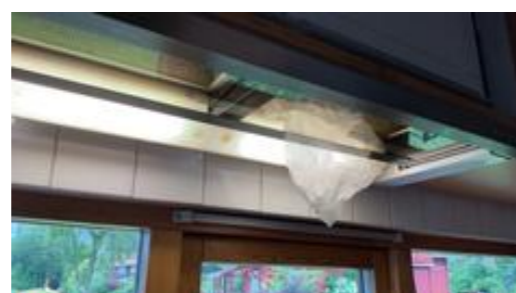
Ventilator funksjonstestet med papir.

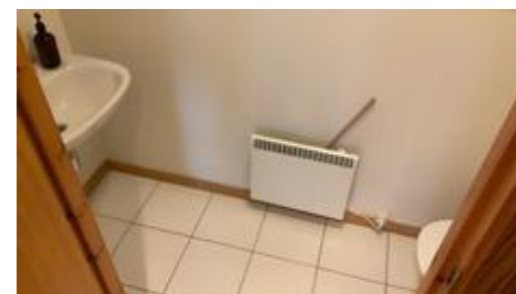
Toalettrom med fliser på gulv, tapeserte og malte vegger og tak. Vask på vegg, toalett på gulv. Elektrisk styrt vifte på vegg. Avløp under vask er funnet i orden, god avrenning og vanntrykk ved samtidighet.

Toalettrom.

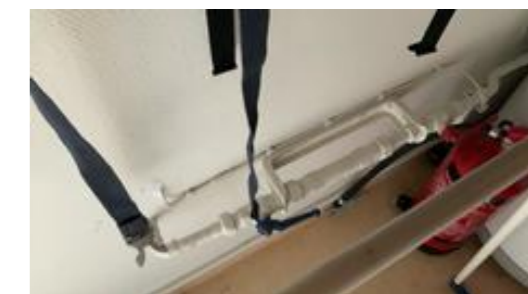
Stengekran på vann.

• Overvåk tilstanden jevnlig. For å få tilstandsgrad 0 eller 1 må røranlegget skiftes ut, men tidspunktet for når dette er nødvendig er vanskelig å si noe om. Ved renovering, påse at røranlegget dokumenteres av fagperson.

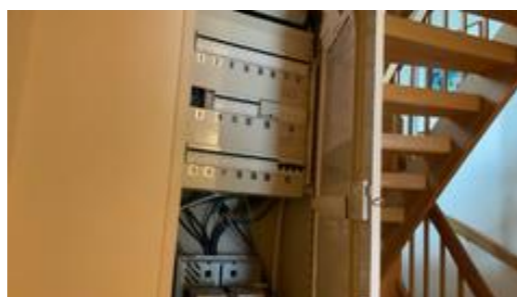
El skap.

10. Er det tegn på at kabelinnføringer og hull i inntak og sikringskap ikke er tette, så langt dette er mulig å sjekke uten å fjerne kapslinger?
Nei
11. Finnes det kursfortegnelse, og er den i samsvar med antall sikringer?
Ja
12. Foreta en helhetsvurdering av det elektriske anlegget, dets alder, allmenne tilstand og fare for liv og helse. Bør det elektriske anlegget ha en utvidet el-kontroll?
Ja Basert på at deler av el anlegget er fra byggeår/alder, det ikke foreligger samsvarserklæring på utførte arbeider etter 1999, anbefales det med en utvidet el kontroll. Kostnad legges inn for el kontroll og ikke utbedringer av evt avvik.

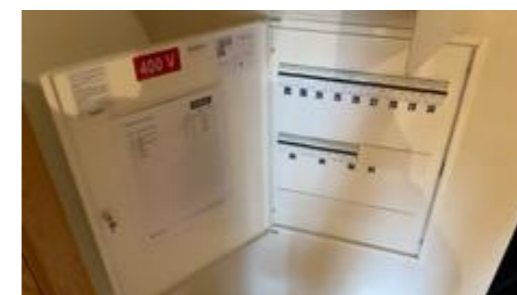
Nyere el skap.

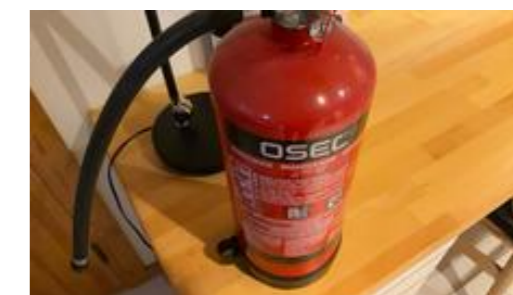
1. Er det mangler for brannslukningsutstyr i boligen iht. forskriftskrav på søknadstidspunktet, men minst Byggeforskrift 1985?
Nei
2. Er det skader på brannslukningsutstyr eller er apparatet eldre enn 10 år?
Nei Brannslukkerapparat produsert i 2022.
3. Er det mangler på røykvarsler i boligen iht. forskriftskrav på søknadstidspunktet, men minst Byggeforskrift 1985?
Nei
4. Er det skader på røykvarslere?
Ukjent

Brannslukkerapparat

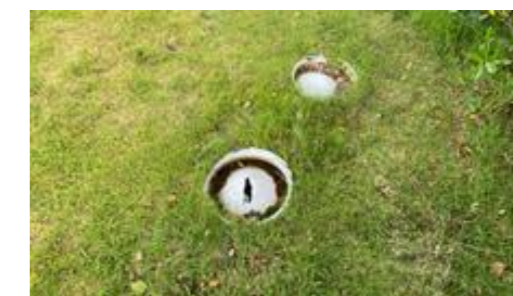
Fuktsikring/drenering fra byggeår, mer enn halvparten av forventet levetid på drenering er overskredet. Det er brukt platonplast på mur som fuktsikring, ikke brukt platonlist på toppen av platen iht monteringsanvisning.

Drenskummer i plen.

Overvåk tilstanden jevnlig. For å få tilstandsgrad 0 eller 1 må dreneringen skiftes ut, men tidspunktet for når dette er nødvendig er vanskelig å si noe om. Montere platonlist på toppen av platen, denne skal hindre organisk materiale/jord komme mot mur og derfor oppretthold god lufting av murkonstruksjonen under terreng.

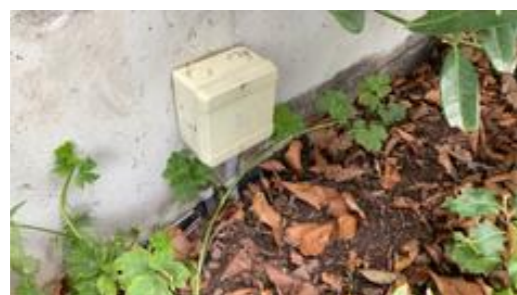
Synlig platonplast, ikke montert platonlist på toppen.

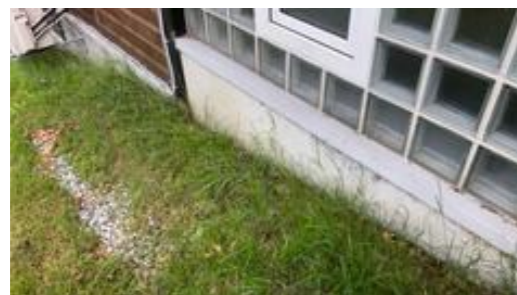
Stedstøpt grunnmur av betong. Lite av mur som viser, synlige steder uten observasjoner på sprekker/setninger, mindre riss av normal karakter.

Stedstøpt grunnmur i betong.

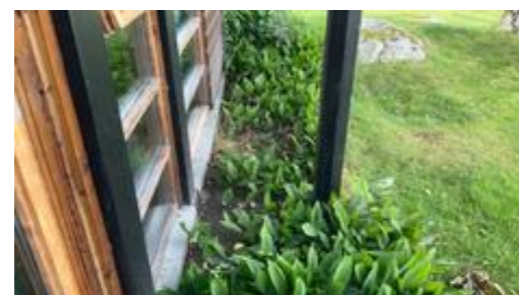
Terreng som faller inn mot mur.

- Det bør foretas terrengjusteringer.

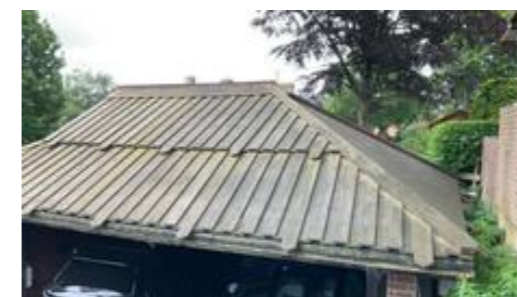
Tretak fra byggeår, sett fra bakkeplan synes ingen mangler/skader, men enkelte bord som vrir seg eller har enkelte langsgående sprekker. Iflg eier skal deler av takteking/bord byttes ifm nye overlysvinduer, ikke utført/foretatt befaringdagen.

Tretak fra byggeår.

Takbord med behov utbedres eller byttes.

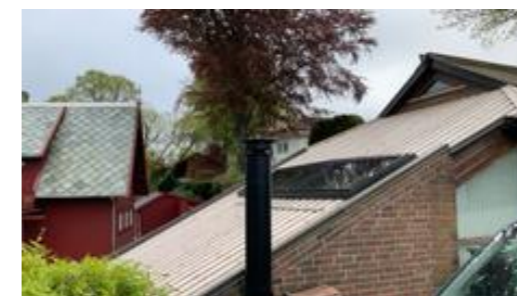
Deler av tretak byttet i 2025/26.

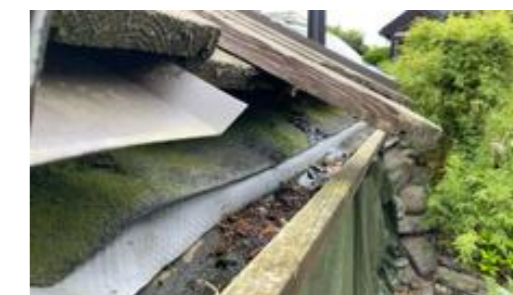
Løv/vannansamling i takrenner.

Takrenner rengjøres, utbedre tilkopling tappestykke for nedløpsrør. Det er ikke krav om utbedring av snøfangere opp til dagens krav.

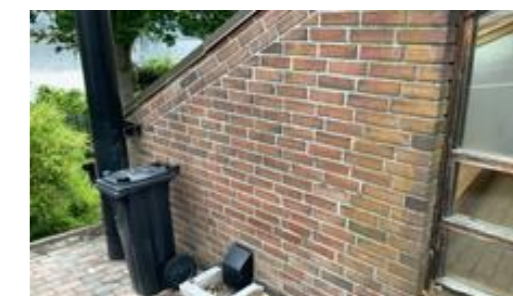
Bindingsverkkonstruksjon med noe bordkledding i tre, deler med murstein. Overflater/fasader er funnet i orden.

Mursteinsfasade.

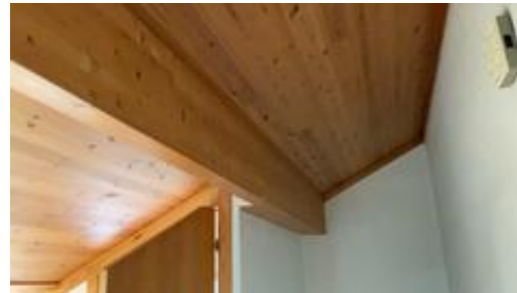
Skråtakskonstruksjon kledd direkte under på innside.

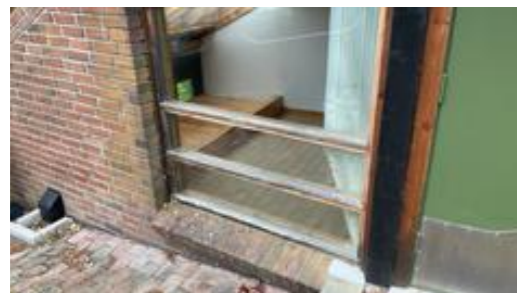
Værslitte vinduer.

Ingen umiddelbare tiltak er nødvendige, vinduer vedlikeholdes etter behov.

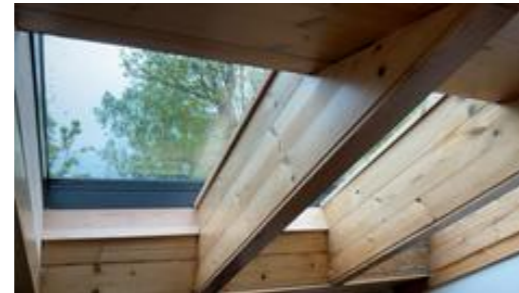
Overlysvinduer i tak fra 2025/26, er funnet i orden. Se punkt under "Overlysvinduer/utforsingspanel"

Nye overlysvinduer.

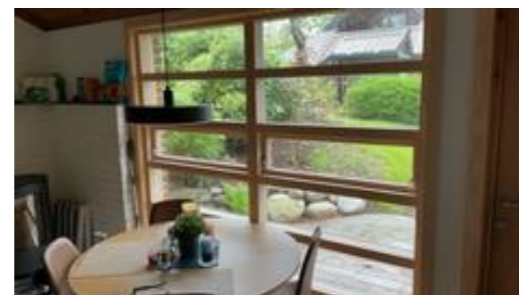
Lakkert vindu i tre på soverommet, stort i stue. Disse er funnet i orden.

Nyere vindu i stue.

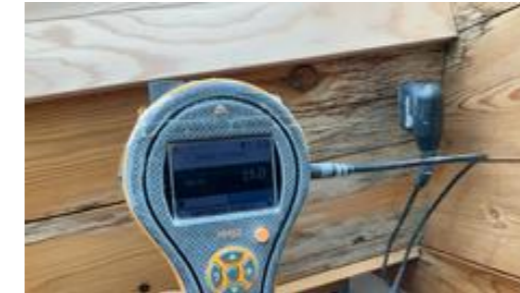
På utforsingspanel på overlysvinduer er det eldre fuktmerker. Vinduene er nå nye/byttet, det er ikke målt unormale fuktforhold på overflater/trevirke utforsingspanel.

Ingen unormale fuktverdier i eldre fuktmerker utforsingspanel overlysvinduer.

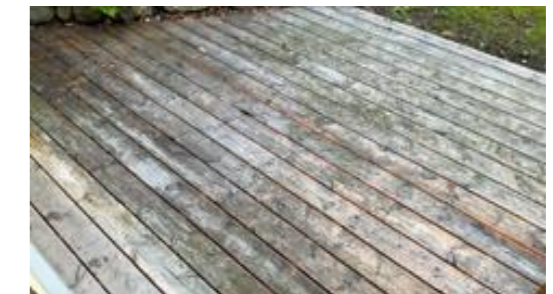
Terrasse/platte på terreng.

Terrasse/platte vedlikeholdes.

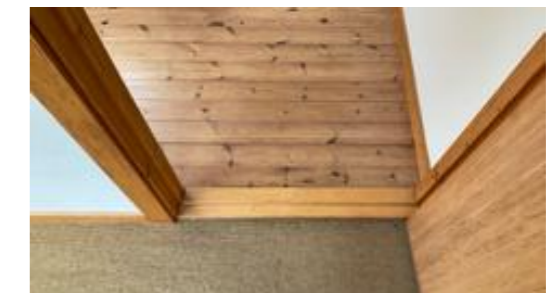
Tregulv og tepper.

Overflater vedlikeholdes/utbedres etter behov.

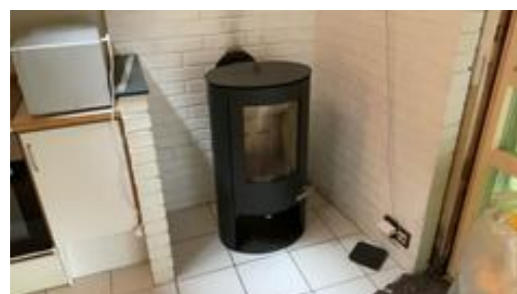
Stålpipes, vedovn i stue/kjøkken. Overflater er funnet i orden, ildstedet er ikke funksjonstestet.

Vedovn i stue.

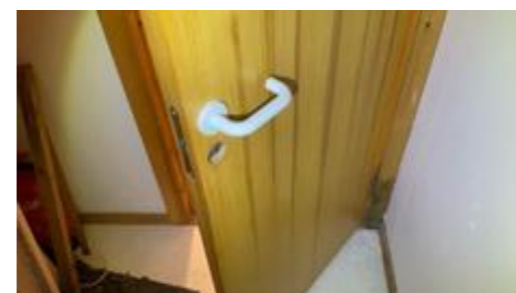
Bruksslitasjer på innerdører, mangler nøkkelskilt.

Innerdører pusses opp/vedlikeholdes, monterer nøkkelskilt.

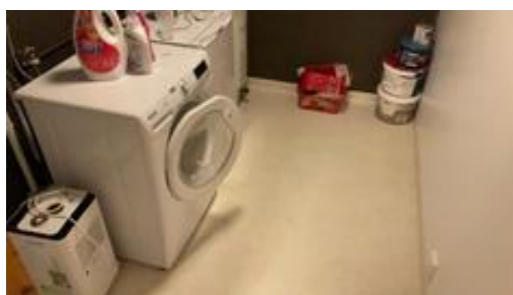
Vaskerom.

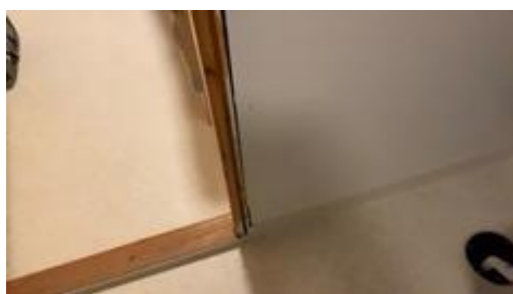
Mangler dørlister.

Montere lister på dør.

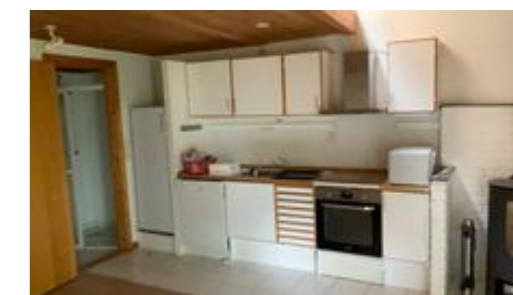
Kjøkkeninnredning.

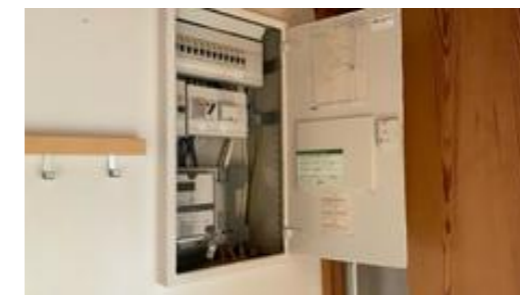
- Er det tegn på at kabelinnføringer og hull i inntak og sikringskap ikke er tette, så langt dette er mulig å sjekke uten å fjerne kapslinger?
Nei
- Finnes det kursfortegnelse, og er den i samsvar med antall sikringer?
Ja
- Foreta en helhetsvurdering av det elektriske anlegget, dets alder, allmenne tilstand og fare for liv og helse. Bør det elektriske anlegget ha en utvidet el-kontroll?
Ja Basert på alder og det ikke har gjort noe siden byggeår bortsett fra montert ny måler, anbefales det med en utvidet el kontroll.

El skap.

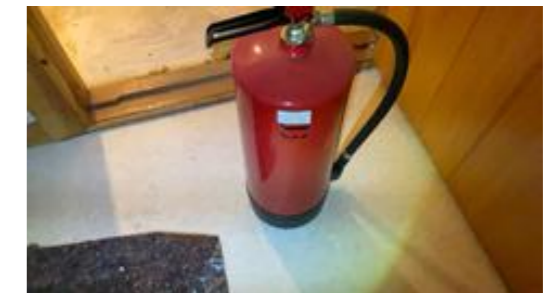
- Er det skader på brannslukningsutstyr eller er apparatet eldre enn 10 år?
Ja Brannslukkerapparatet er fra 2014.
- Er det mangler på røykvarsler i boligen iht. forskriftskrav på søknadstidspunktet, men minst Byggeforskrift 1985?
Ja Brannmeldere er ikke oppmontert befaringdagen.
- Er det skader på røykvarslere?
Ukjent

Brannslukkerapparat fra 2014.

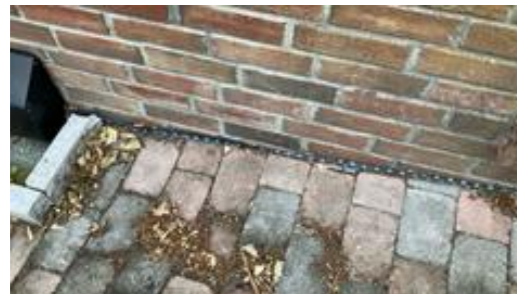
- Det er avvik:
Fuktsikring/drenering fra byggeår, mer enn halvparten av forventet levetid på drenering er overskredet. Det er brukt platonplast på mur som fuktsikring, ikke brukt platonlist på toppen av platen iht monteringsanvisning. Det er målt høy trefukt i påførte yttervegger i underetasje, dette kan også ha sammenheng med drenering som har liten eller begrenset funksjon.

Synlig platonplast, ikke brukt list på toppen av platen.

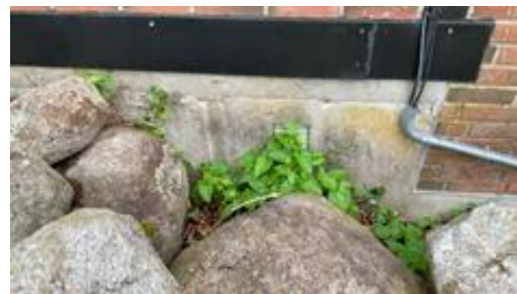
Grunnmur av betong, lite av mur som viser, synlige steder uten observasjoner på sprekker/setninger, mindre riss av normal karakter.

Mindre deler av mur som viser.

Mur vedlikeholdes etter behov.
