GAUSELVÅGEN 64B OG C

Sjelden mulighet - Attraktiv enebolig med tilhørende naust, brygge, hybelleilighet, garasje og egen strandlinje

Adresse: Gauselvågen 64B og C, 4032 STAVANGER

Gnr./Bnr.: Gnr. 14, bnr. 828, i Stavanger kommune

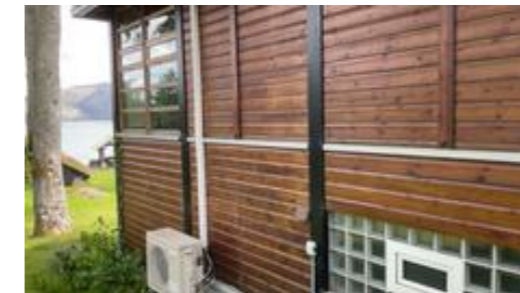
Liggende bordkledning.

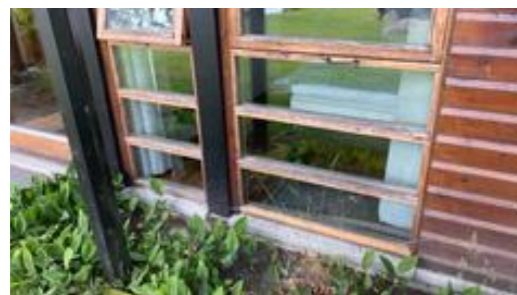
Enkelte værslitte ute på ramme/karm.

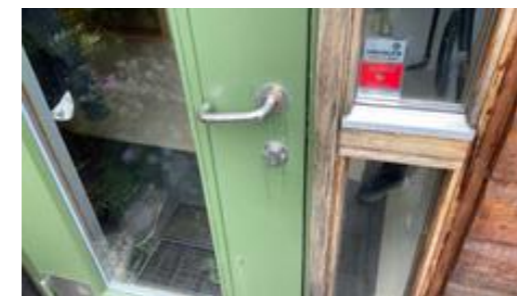
Oppsprikking/værslitte ytterdører.

Ytterdører vedlikeholdes etter behov.

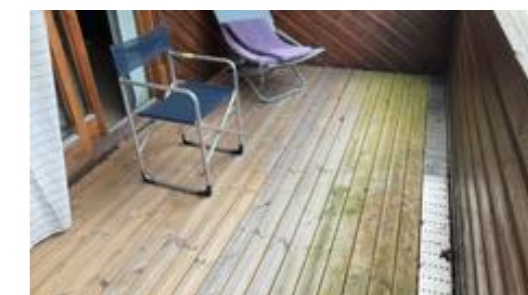
Balkong fra hems.

Balkong på hems omtekket med Protan og nye terrassebord ca 2023. Selve tekkingen ligger ikke åpen for kontroll da det ligger tremmer over, øvrige overflater er funnet i orden.

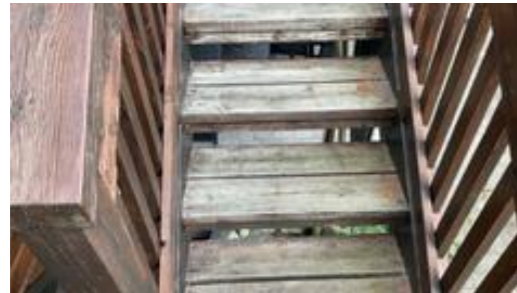
Vær/bruksslitte trinn.

Overflater vedlikeholdes, montere rekkverk/fallsikring hvor nivåforskjellen er over 50 cm.

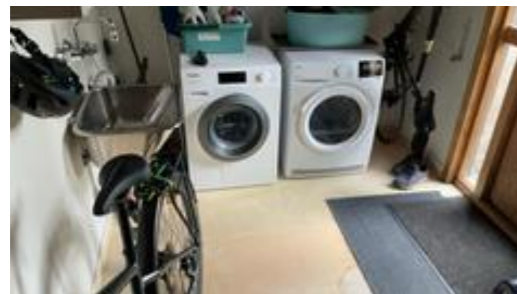
UNDERETG > VASKEROM

Vaskerom

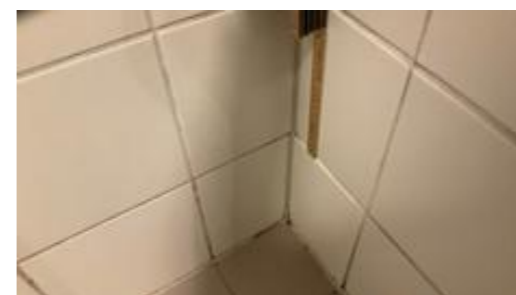
Kanting/ugjevne overflater mellom fliser på vegg

Ingen umiddelbare tiltak er nødvendige, er av visuell karakter.

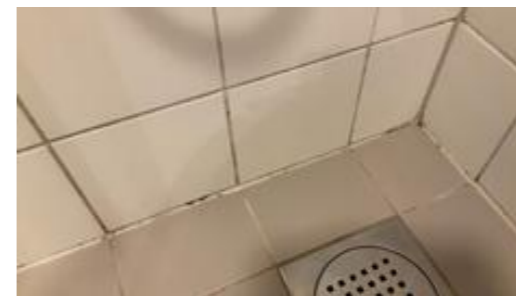
Svortesopp i mykfuger.

Overflater/fuger med svortesopp rengjøres, evt refuges.

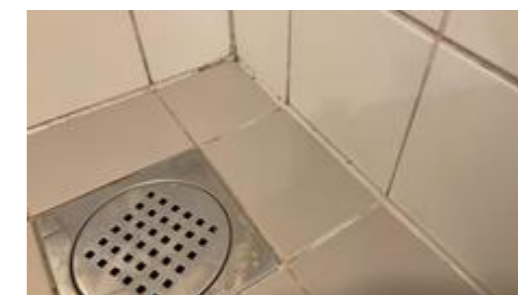
Svortesopp på overflater i dusj

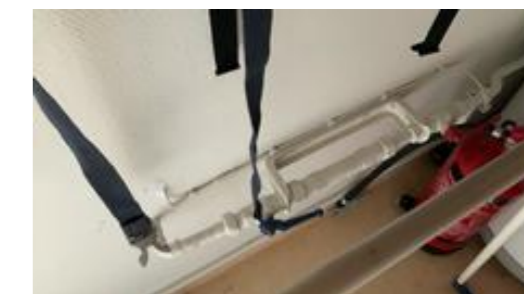
Stengekran på vann.

• Overvåk tilstanden jevnlig. For å få tilstandsgrad 0 eller 1 må røranlegget skiftes ut, men tidspunktet for når dette er nødvendig er vanskelig å si noe om. Ved renovering, påse at røranlegget dokumenteres av fagperson.

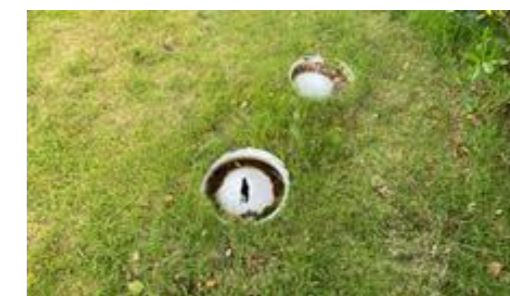
Fuktsikring/drenering fra byggeår, mer enn halvparten av forventet levetid på drenering er overskredet. Det er brukt platonplast på mur som fuktsikring, ikke brukt platonlist på toppen av platen iht monteringsanvisning.

Drenskummer i plen.

Overvåk tilstanden jevnlig. For å få tilstandsgrad 0 eller 1 må dreneringen skiftes ut, men tidspunktet for når dette er nødvendig er vanskelig å si noe om. Montere platonlist på toppen av platen, denne skal hindre organisk materiale/jord komme mot mur og derfor oppretthold god lufting av murkonstruksjonen under terreng.

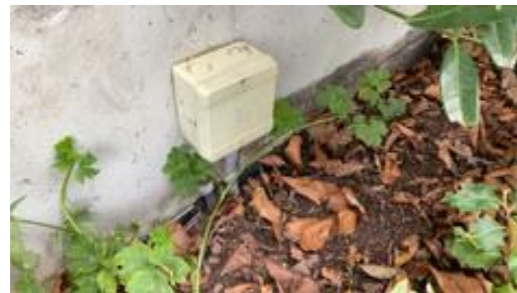
Synlig platonplast, ikke montert platonlist på toppen.

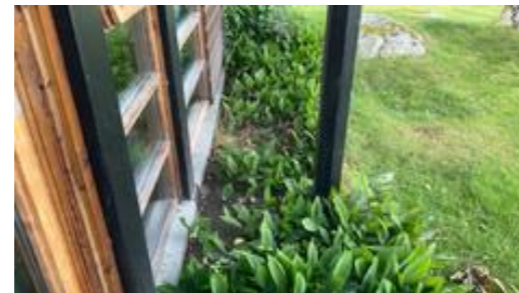
Terreng som faller inn mot mur.

- Det bør foretas terrengjusteringer.

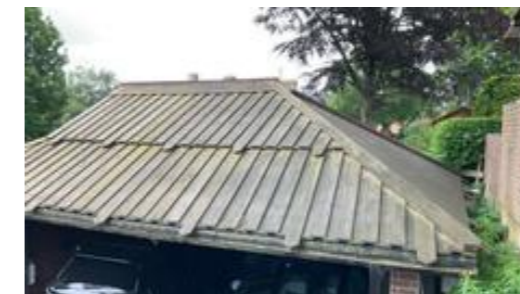
Tretak fra byggeår, sett fra bakkeplan synes ingen mangler/skader, men enkelte bord som vrir seg eller har enkelte langsgående sprekker. Iflg eier skal deler av takteking/bord byttes ifm nye overlysvinduer, ikke utført/foretatt befaringdagen.

Tretak fra byggeår.

Takbord med behov utbedres eller byttes.

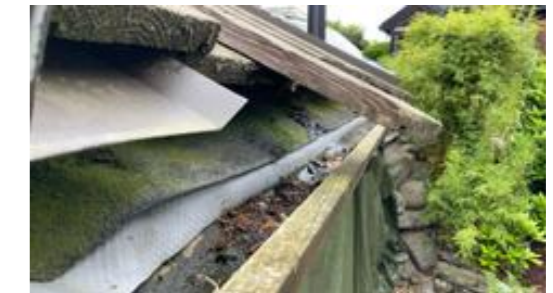
Løv/vannansamling i takrenner.

Takrenner rengjøres, utbedre tilkøpling tappestykke for nedløpsrør. Det er ikke krav om utbedring av snøfangere opp til dagens krav.

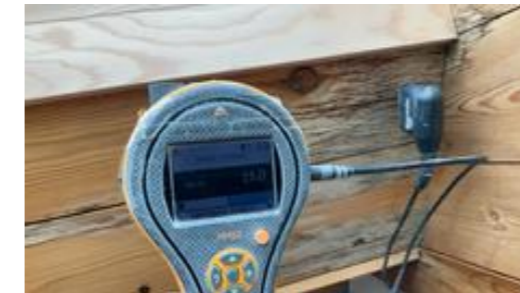
På utforsingspanel på overlysvinduer er det eldre fuktmerker. Vinduene er nå nye/byttet, det er ikke målt unormale fuktforhold på overflater/trevirke utforsingspanel.

Ingen unormale fuktverdier i eldre fuktmerker utforsingspanel overlysvinduer.

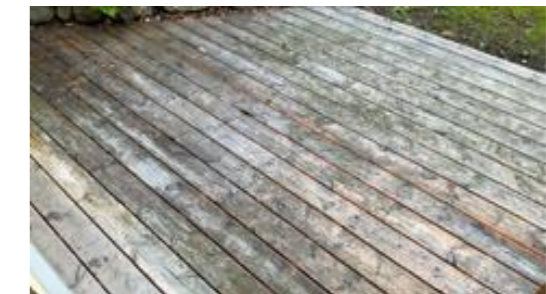
Terrasse/platte på terreng.

Terrasse/platte vedlikeholdes.

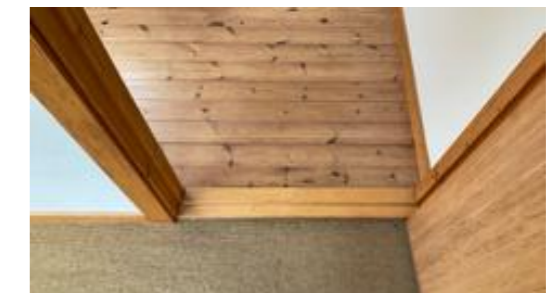
Tregulv og tepper.

Overflater vedlikeholdes/utbedres etter behov.

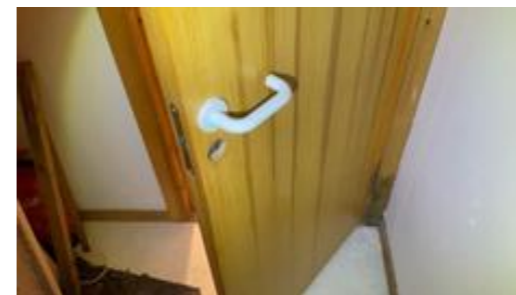
Bruksslitasjer på innerdører, mangler nøkkelskilt.

Innerdører pusses opp/vedlikeholdes, monterer nøkkelskilt.

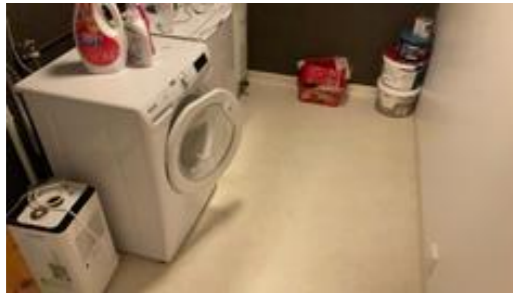
UNDERETG > VASKEROM

Vaskerom.

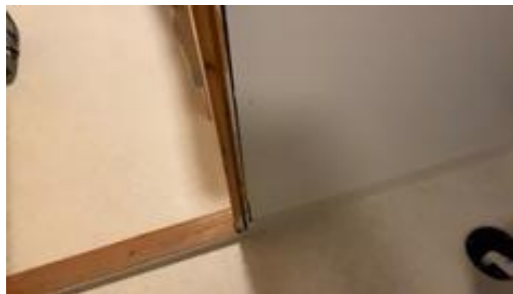
Mangler dørlister.

Montere lister på dør.

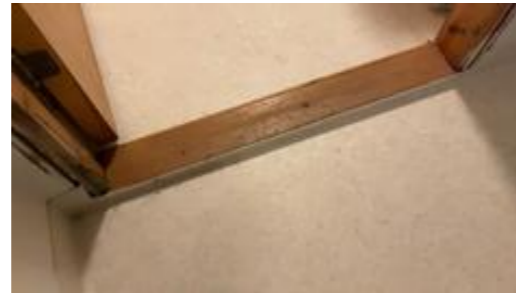
Det er påvist avvik i fallforhold til sluk i forhold til krav i forskrift på byggetidspunktet, gulvet er ikke etablert med fall, lokalt fall omkring sluk. Terskeloppbrett på dør er ikke beskyttet mot nedtråkk, ingen mansjett/oppbrett på rørstammen som går ned i gulv.

Ingen beskyttelse på terskeloppbrett.

Montere terskellist/beskyttelse på terskeloppbrett vinylbelegg samt mansjett/oppbrett på rørgjennomføringen i gulv.

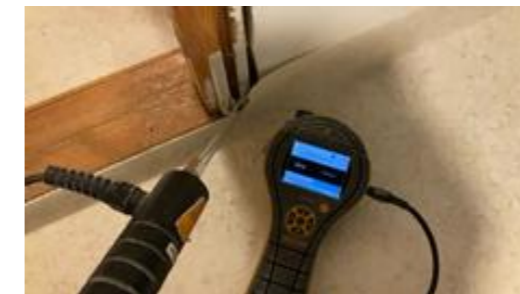
Fuktsøkt i skillevegg mot vaskerommet uten unormale forhold.

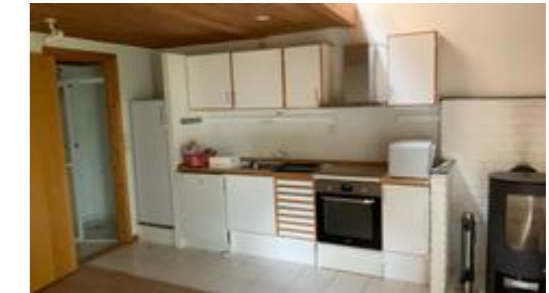
Kjøkkeninnredning.

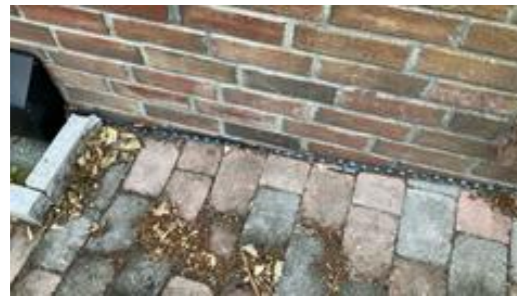
- Det er avvik:
Fuktsikring/drenering fra byggeår, mer enn halvparten av forventet levetid på drenering er overskredet. Det er brukt platonplast på mur som fuktsikring, ikke brukt platonlist på toppen av platen iht monteringsanvisning. Det er målt høy trefukt i påførte yttervegger i underetasje, dette kan også ha sammenheng med drenering som har liten eller begrenset funksjon.

Synlig platonplast, ikke brukt list på toppen av platen.
