## Flott fjellhytte m/3 soverom

HYTTE HUNNEDALEN

**Adresse:** Hytte Hunnedalen, 4335 DIRDAL

Befaringsdato: 10.08.2026

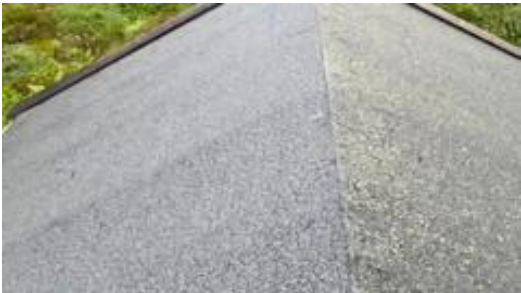
Tak på tilbygg registrert i 2019, vurderes til å være minst 20 år.

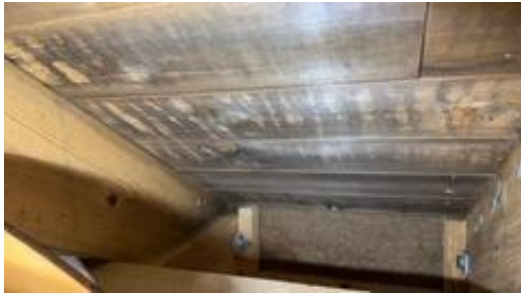
Kondens i sutak (svertesopp)

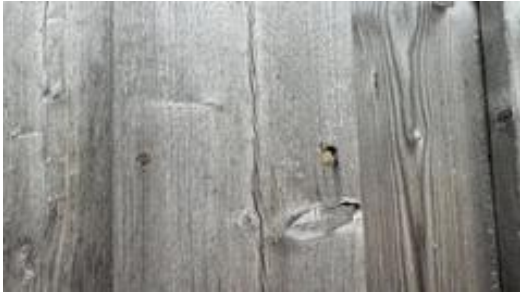
Generelt uheldig å la spiker gå dypere enn kledningens overflate.

- Kledningen bør utbedres slik at den festes på en fagmessig måte. Konsekvensen av feilmontert kledning er økt risiko for fuktskader, redusert levetid og behov for hyppigere vedlikehold.

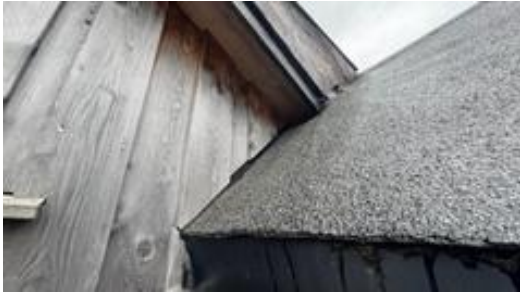
Tilpasninger er ikke fagmessig utført.

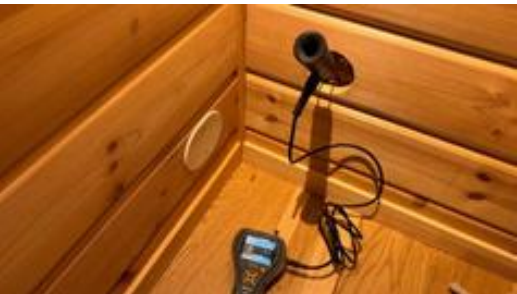
Måleresultatet viser 11 vekt% og grønt på instrumentet. 8 vekt% er laveste verdi instrumentet kan måle. Det vil si hulrom og bunnsvill er helt tørr.
