SANDBEKK 73

# HAUGE I DALANE

Enebolig med 2 garasjer, carport og uthus

## TEKNISK GJENNOMGANG

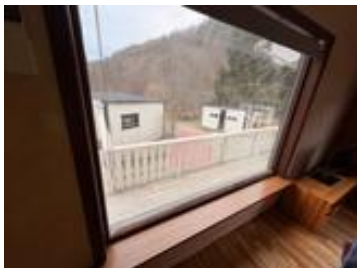
Punktert vindu - stue

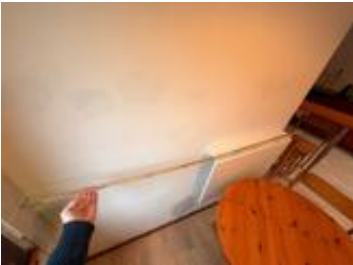
Lokal planhet 30 mm- kjøkken

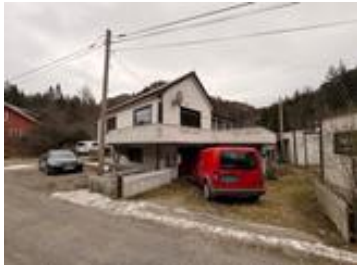
Fall mot huset
