## Enebolig med attraktiv beliggenhet og renoveringsbehov

# VELKOMMEN TIL LEITET 29

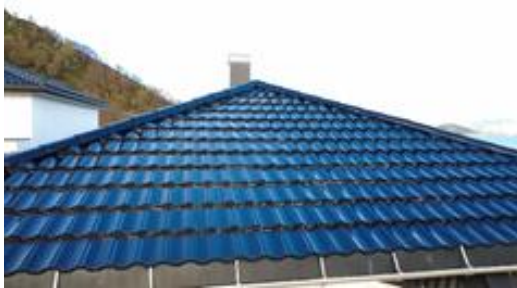
Ikke snøfangere mot nord og sør

• Det må monteres snøfangere for å oppfylle byggeårets krav.

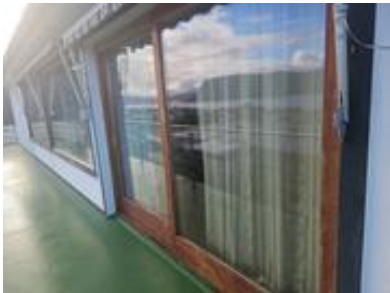
Skyvedør fra stuen til veranda øst

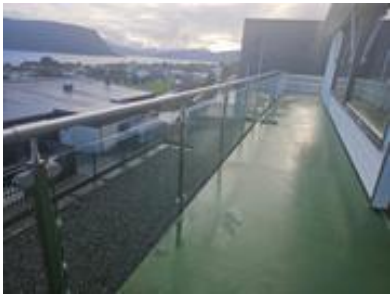
Oversiktsbilde balkong øst

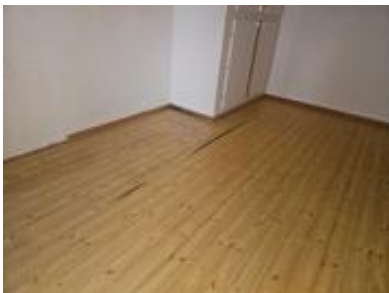
Tidligere kjøkken, kjeller. Gulvbelegget løsner og skjøten glipper

Gulvbelegg i bod, tidligere kjøkken og kjellerstue i kjelleren må byttes.  
Resten av huset står foran generell overflateoppussing, i hovedsak grunnet alder.

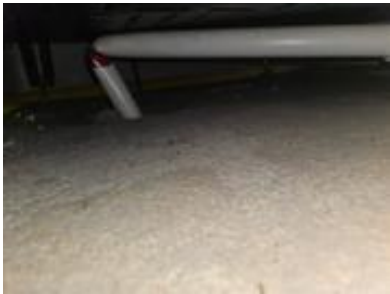
Sluk under dusjkabinett. Vanskelig tilgjengelig.

Badet står foran total fornying.

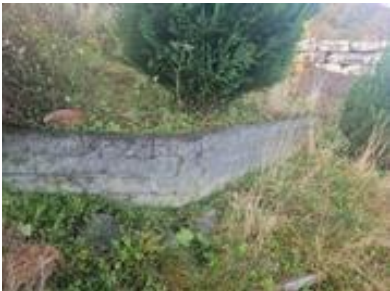
Støttemur av lettklinker i hagen har gitt etter for jordtrykk

Muren av lettklinker må rives før det støpes nytt fundament og oppføres ny mur.

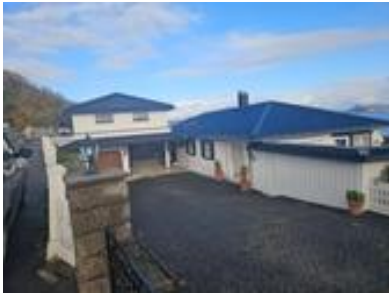
Terrenget vest for huset har lite gunstig utforming

i forbindelse med redrenering rundt huset, bør dekorbetongen fjernes og nytt dekke etableres
