BOGANES

Adresse: Gauselvågen 36, 4032
STAVANGER

Bygningssakskyndig

Ole Gunnar Tørresen (befaringsdato: Torsdag, 23. april 2026)

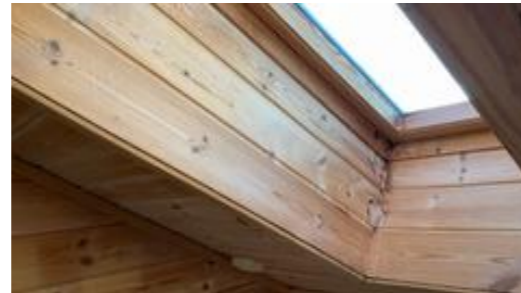
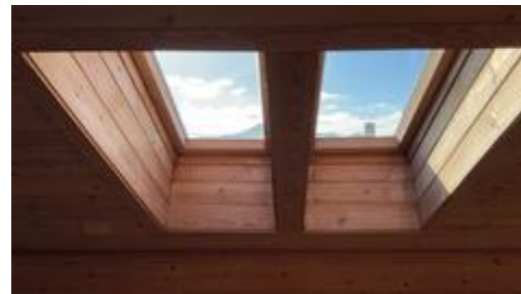
TG 3 Takvinduer

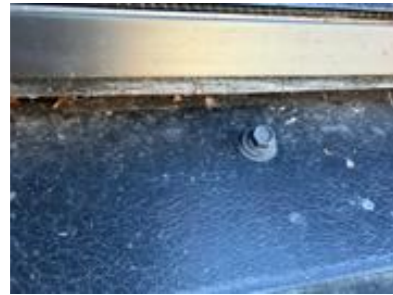
TO 1 Balkonger, terrasser og rom under balkonger

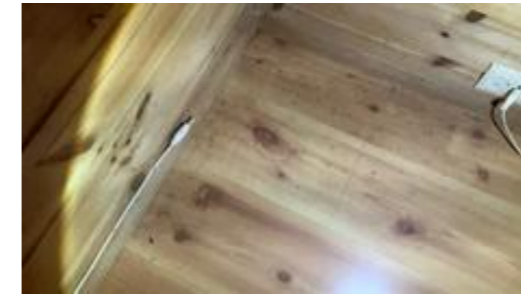
sopp på gulv i kjeller

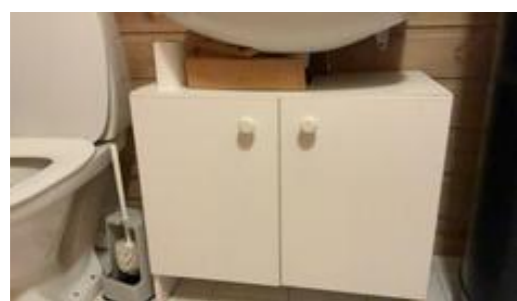
KJELLER > BAD

TO 2 Tilliggende konstruksjoner våtrom

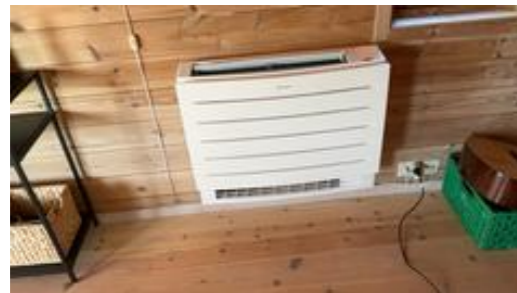
TO 2 Varmepumpe

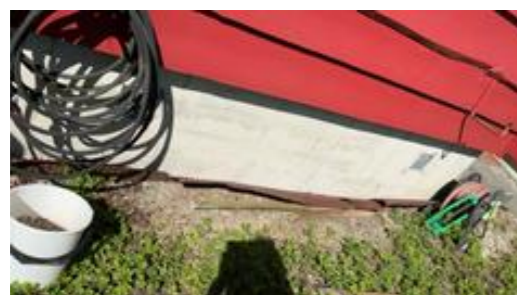
TO 2 Grunnmur og fundamenter
