SKANSEMYRSVEIEN 12A

# gnr. 166, bnr. 212

Befaringsdato: 18.02.2026 Rapportdato: 30.04.2026 Oppdragsnr.: 12127-2117 Eiendomsverdi ref nr: QF1599

## Tilstandsrapport

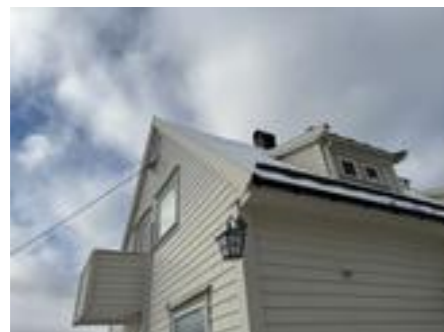
### TG 2 Nedløp og beslag

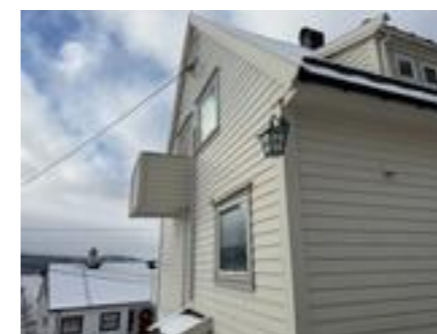
### TG 1 Takkonstruksjon/Loft

Det er tilkomst til kryploftet fra luke med nedtrekkbar stige i soverom. Det er mottatt kvittering på montasje av takluke utført av Byggmester Grøtthe i 2023.

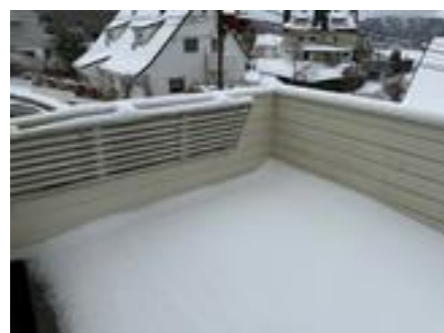
Altan

Altanen ble bygget i 2008 av eier. Den er utført med stolpesko i betongrør, nye bjelker, kledning, rekkverk og terrassebord. Under terrassebordene er det tette plater (Til-Tak Original dreneringssystem)

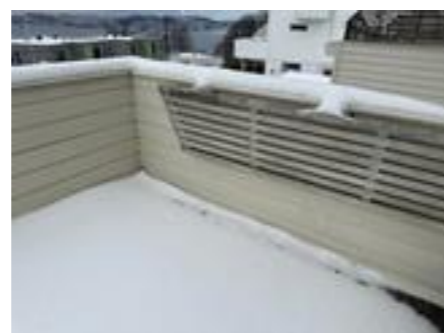
Altan

### TO 2 Balkonger, terrasser og rom under balkonger - 2 - 3

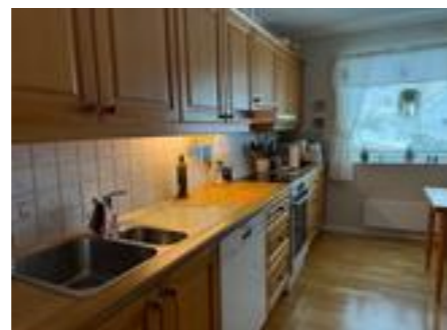
### TG 2 Avtrekk

Ingen umiddelbare tiltak.

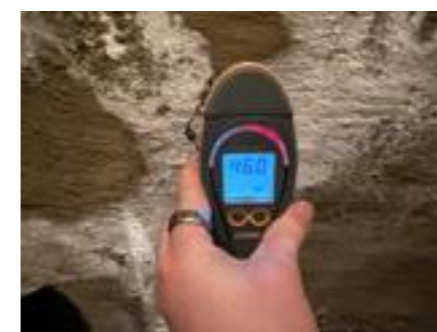
#### TG 2 Grunnmur og fundamenter
