Kombinert bolig - og  
næringseiendom med  
potensiale til gode inntekter

NESVALEN 10

**Adresse:** Nesvalen 10, 7180 ROAN

Raymond André Moen (befaringsdato: Søndag, 13. april 2025)

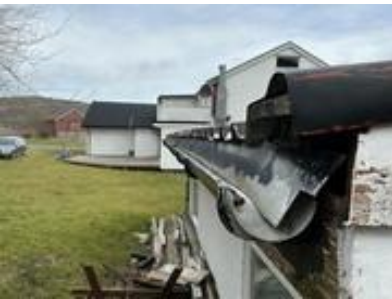
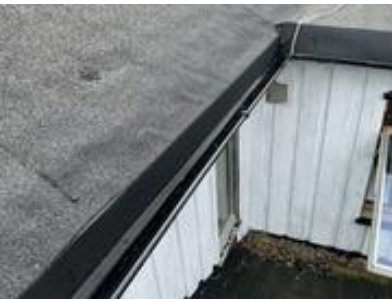
- ⚠ Normal tid før maling av takrenner/nedløp i metall, malt er 5-15 år.
- ⚠ Normal tid før utskifting av takrenner/nedløp i sink eller plastbelagt stål er 25-35 år.
- ⚠ Gjennomsnittlig levealder: Plastrenner: 10 - 15 år.

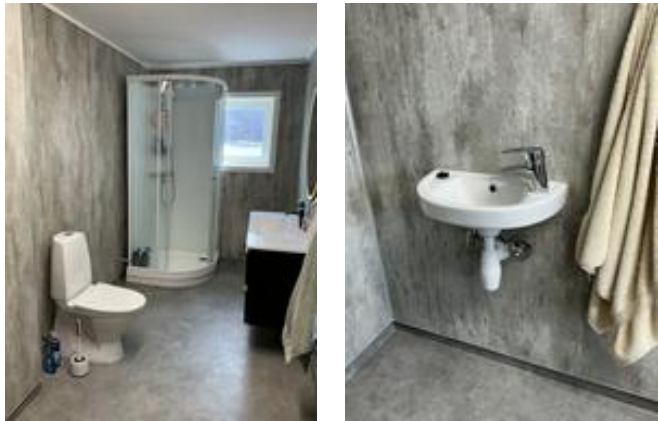
**Kommentar:**  
Ingen skader eller avvik utover normal bruksslitasje avdekket på overflatene.

⚠ Antatt normal forventet levetid for baderomspanel er 10-20 år.

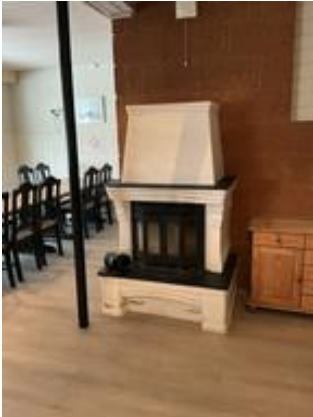
Peisovn i restaurant.

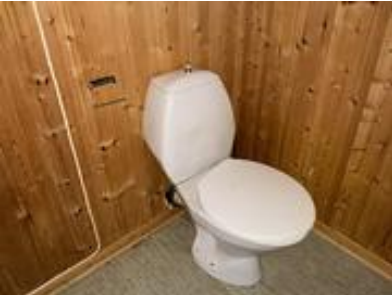
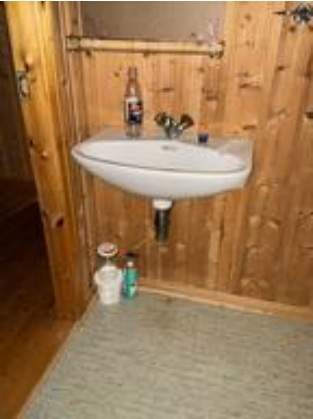
**Kostnadsestimat:**  
Tiltak mellom 10.000 – 50.000

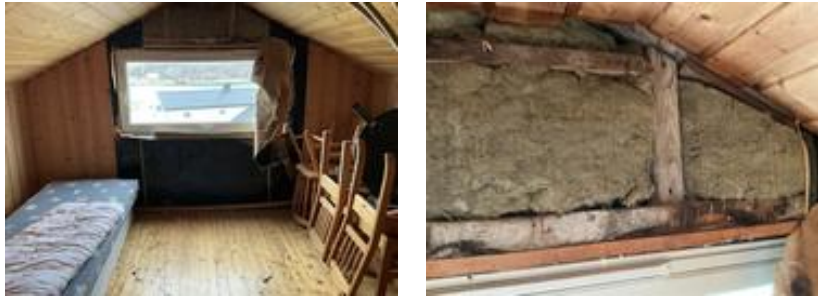
**Kostnadsestimat:**  
Tiltak mellom 50.000 – 100.000

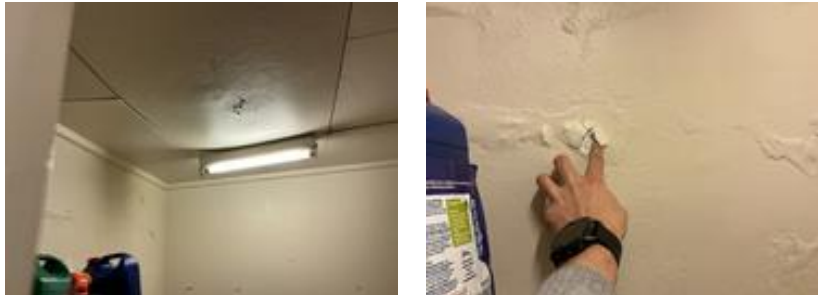
**Kostnadsestimat:**  
Tiltak mellom 50.000 – 100.000

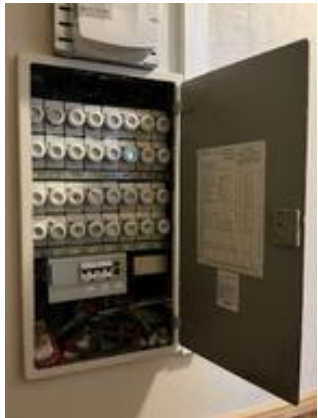
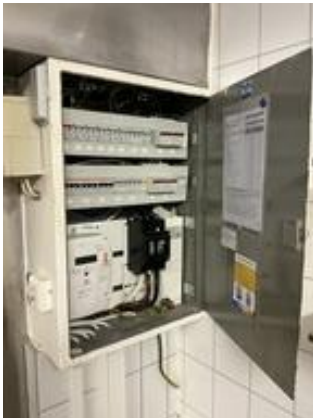
Bilde

Det er påvist kontakter i bygget av eldre dato som inneholder asbest.
