MELGÅRDSHAGAN 113

# Tilstandsrapport

Befaringsdato: 07.10.2025    Rapportdato: 10.10.2025    Oppdragsnr.: 20000-1776    Referansenummer: CD5001  
Autorisert foretak: Verdico AS    Sertifisert Takstingeniør: Kato Malvik

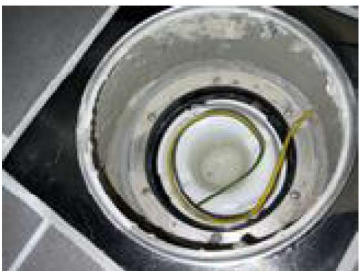
Sluket under badekaret

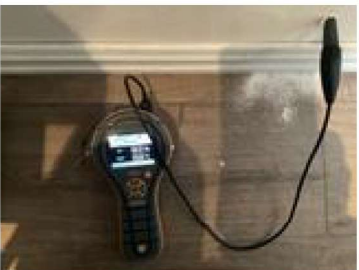
Måling av RH i hulrom viser akseptabelt nivå.

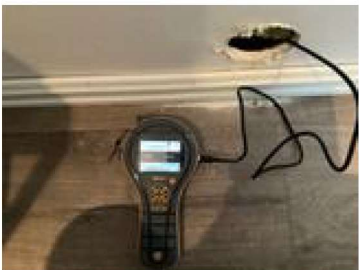
Måling med pigg i trevirke indikerer vektprosent i trevirke under 8%, som betyr at trevirket er tørt
