UTVIKBYGDA 1041

Befaringsdato: 15.08.2025 Rapportdato: 25.08.2025 Oppdragsnr.: 13707-1608 Referansennummer: RJ1291
Autorisert foretak: Sivillingeniør Patrick Young AS Vår ref: HG

Tilstandsrapport

FRITIDSBOLIG

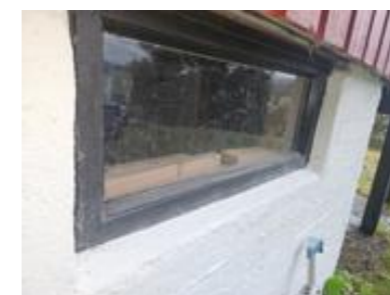
Kjelleervinduene har enkle glass

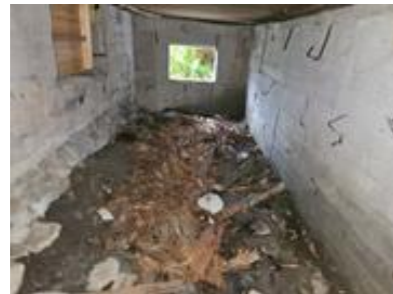
- Det er stedvis påvist fuktnivå som tilsier at konstruksjonen kan ha fuktskader.
- Det er påvist noe provisoriske understøttelser av etasjeskiller.

Måling med motstandsmåler i bakveggen bunnsvill gav forhøyet resultat, målt 24,5 % fuktighet på befaringsdagen.

Fuktnivået er såpass høyt at mugg og råte har mulighet for utvikling.

Krypkjeller under bakre del av hytta. Mye rester av organisk materiale på gulvet.

- Understøttelse av bjelkelag bør utbedres.
- Overvåk konstruksjonen jevnlig. Avviket kan medføre behov for tiltak, men bør observeres over tid.

Det anbefales å følge med fuktnivået i krypkjelleren. Det kan med fordel etableres bedre ventilering. Organiske masser som ligger på gulvet bør fjernes, og det bør etableres fuktspærre mot grunnen. Se også sjekkpunkt for drenering.

Understøttelsen av bjelkelaget over resten av kjelleren, bør gjøres mer permanent.

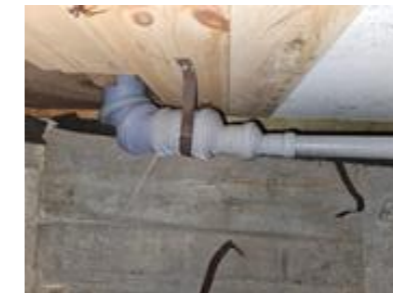
Avløpsrør av plast, her fra sluken på badet

Det anbefales en gjennomgang av røropplegget sammen med fagperson.
