UTVIKBYGDA 1041

## UTVIKA

Befaringsdato: 15.08.2025    Rapportdato: 25.08.2025    Oppdragsnr.: 13707-1608    Referansenummer: RJ1291  
Autorisert foretak: Sivilingeniør Patrick Young AS    Vår ref: HG

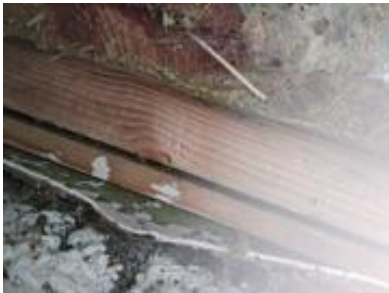
- Det bør foretas tiltak for å bedre lufting av kledningen.
- Uten tilstrekkelig lufting bak bordkledningen kan fuktighet som trenger inn bak bordene eller gjennom veggen innenfra ikke tørke opp. Dette skaper ideelle forhold for råtesopp og mugvekst.

Bilde tatt nedenfra, viser underkant av bordkledningen. Svært begrenset ventilering her.

Det bør etableres spalte for lufting og drenering bak bordkledningen

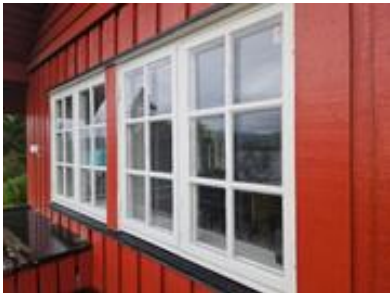
Vinduene fungerer med dagens tilstand og bruk

Vinduer med koblede glass, fra 1980

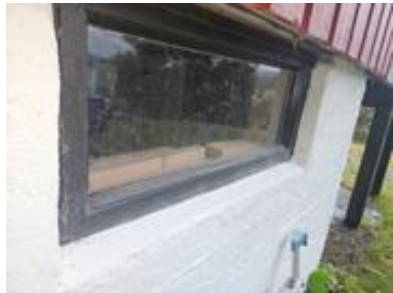
Kjelleervinduene har enkle glass

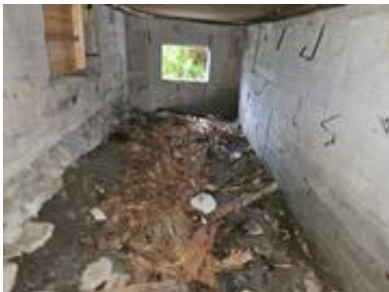
- Det er stedvis påvist fuktnivå som tilsier at konstruksjonen kan ha fuktskader.
- Det er påvist noe provisoriske understøttelser av etasjeskiller.

Måling med motstandsmåler i bakveggens bunnsvill gav forhøyet resultat, målt 24,5 % fuktighet på befaringsdagen.

Fuktnivået er såpass høyt at mugg og råte har mulighet for utvikling.

Krypkjeller under bakre del av hytta. Mye rester av organisk materiale på gulvet.

- Understøttelse av bjelkelag bør utbedres.
- Overvåk konstruksjonen jevnlig. Avviket kan medføre behov for tiltak, men bør observeres over tid.

Understøttelsen av bjelkelaget over resten av kjelleren, bør gjøres mer permanent.

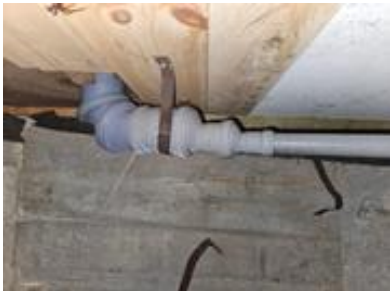
Avløpsrør av plast, her fra sluken på badet

Det anbefales en gjennomgang av røropplegget sammen med fagperson.
