Spennende bolig med fokus på løsninger og detaljer

MØLLEDALEN 24

A-Tax AS (befaringsdato: Mandag, 18. mai 2026)

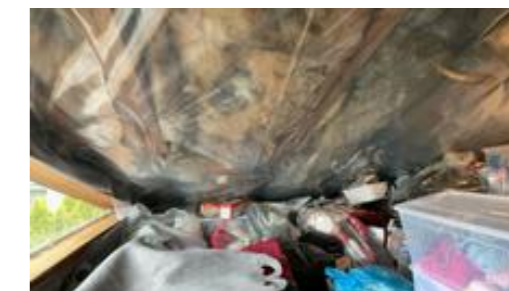
- Det er ingen lufting i konstruksjonen.
- Det er ikke registrert synlige tegn til lufting av lukket takkonstruksjon. Manglende eller utilstrekkelig lufting kan medføre økt risiko for fuktansamling, kondens og påfølgende skadeutvikling i takkonstruksjonen, særlig ved temperaturforskjeller og fukttransport fra underliggende boligrom. Det ble ikke registrert aktiv fuktproblematikk ved de begrensede undersøkelser foretatt på befaringdagen.

Isolasjon i takkonstruksjon har tydelig misfarging hvor den er synlig i kott. Dette kan skyldes støvkondensering i isolasjonen eller varmetap fra undersiden som kondenserer i isolasjonen.

Det må etableres lufting av takkonstruksjonen. Dette kan enten gjøres ved å ta ned plater og isolasjon for å så lage en spalte mellom isolasjon og sutak. Alternativt kan det etableres utvendig luftespalte under takstein og undertak.

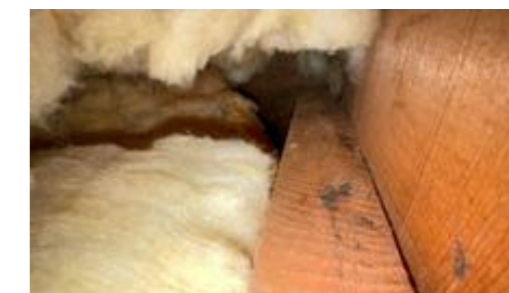
Ved stikkprøve i kott bak knevegg på loft ble det ikke registrert luftespalte mellom isolasjon og sutak.

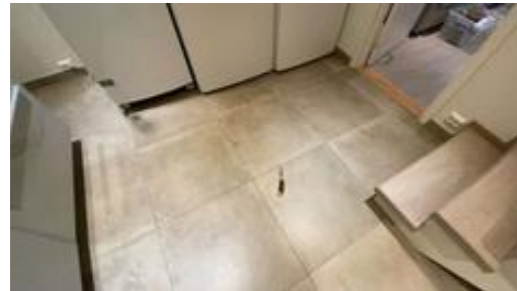
KJELLER > VASKEROM

Det er registrert "bom"/manglende limdekning i/under enkelte fliser på gulv i vaskerom.

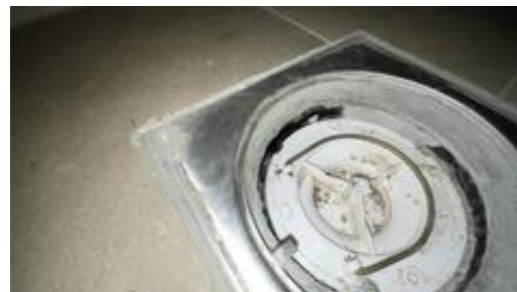
KJELLER > VASKEROM

Sluk i gulv, med såvidt synlig smøremembran ved klemring.

Innhente dokumentasjon om det lar seg gjøre.

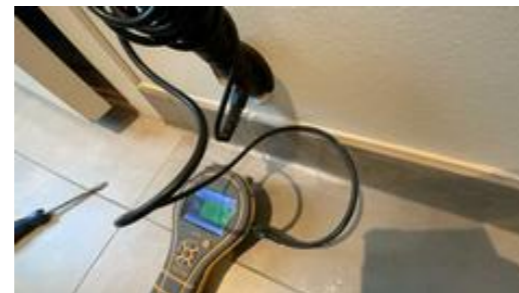
KJELLER > BAD

Hulltaking er foretatt i vegg mellom vaskerom og bad, uten å påvise unormale forhold. Hulltaking er ikke foretatt i våtsone grunnet manglende tilkomst, og det er av den grunn valgt hulltaking i alternativ vegg da gulvet i sin helhet defineres som våtsone.

Hulltaking er foretatt i vegg mellom vaskerom og bad.

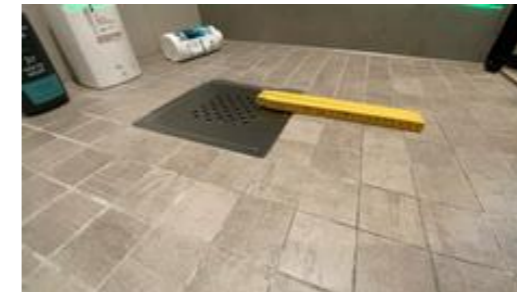
KJELLER > BAD

Det er ikke etablert tilstrekkelig fall på gulv mot sluk i dusjnise.

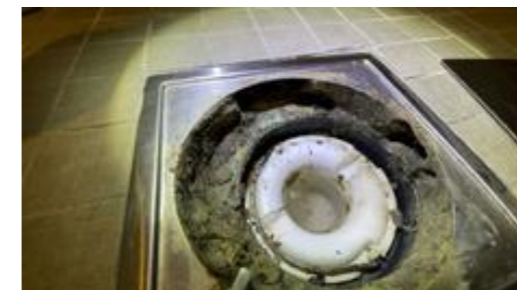
KJELLER > BAD

Sluk i gulv med noe synlig smøremembran ved klemring.

Innhente dokumentasjon om det lar seg gjøre.

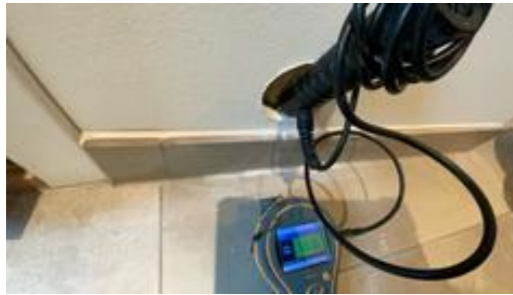
1. ETASJE > BAD

Hulltaking er foretatt i vegg fra tilstøtende vaskerom.

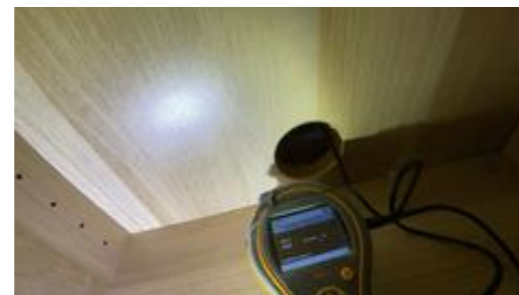
KJØKKEN

Hulltaking er foretatt i vegg fra tilstøtende garderobe, uten å påvise unormale forhold i veggen.

Hulltaking er foretatt i vegg fra tilstøtende garderobe.

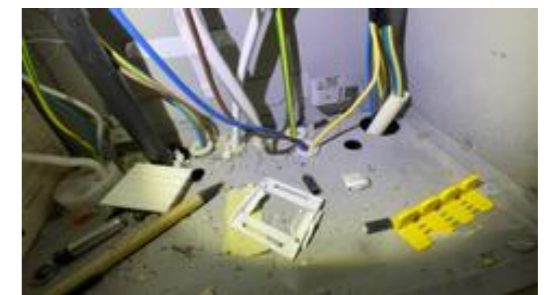
Utette gjennomføringer i bunn av sikringsskap.

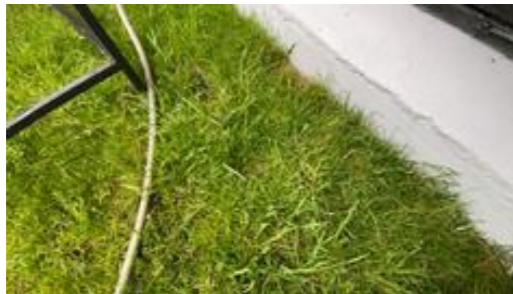
Utvendig grunnmursplast er ikke synlig over terreng.

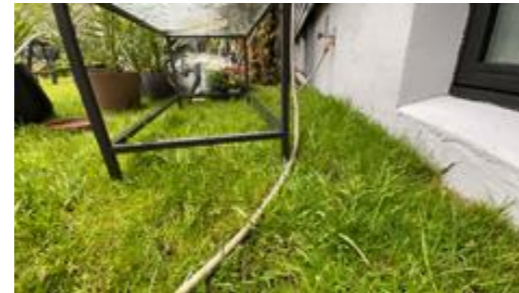
Det er etablert noe svakt fall på terreng bort fra grunnmur

Det bør gjøres terrengjusteringer slik at det er fall bort fra grunnmuren rundt hele huset.

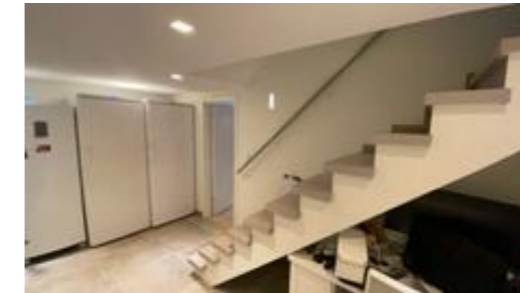
Kjellertrapp mangler rekkverk.

- Rekkverk på innvendig trapp må monteres for å lukke avviket.
- Rekkverk/annen sikring på forstøtningsmur må settes opp/utbedres.
- Rekkverket på utvendige trapper er såpass lavt at det på grunn av sikkerhetsmessige forhold anbefales økning av høyde.

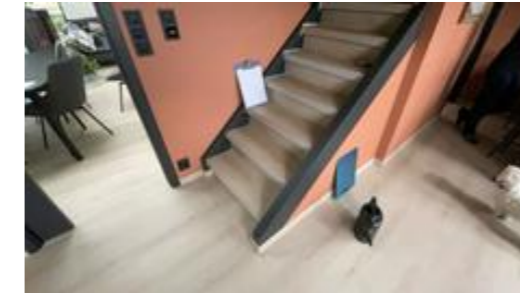
Nedre ende av trapp ved kjøkken mangler rekkverk.

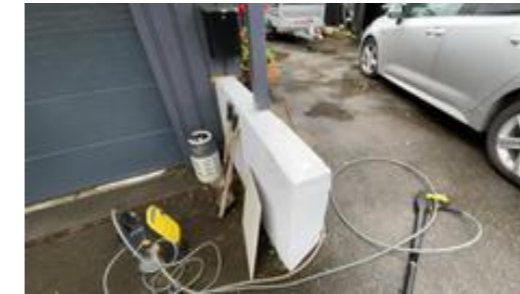
Støttemur ved garasje er ikke sikret med rekkverk.

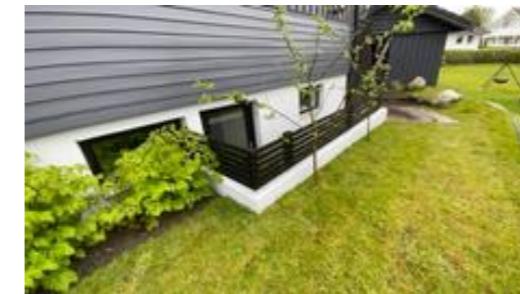
Rekkverk rundt utvendig kjellertrapp mangler rekkverk.
