## Enebolig med utleie og dobbelgarasje

KRIKEN 10

**Adresse:** Kriken 10, 6260 SKODJE

Befaringsdato: 07.10.2026    Rapportdato: 12.10.2026    Oppdragsnr.: 13707-1778    Eiendomsverdi ref nr: XB2004  
Autorisert foretak: Young AS    Vår ref: HG

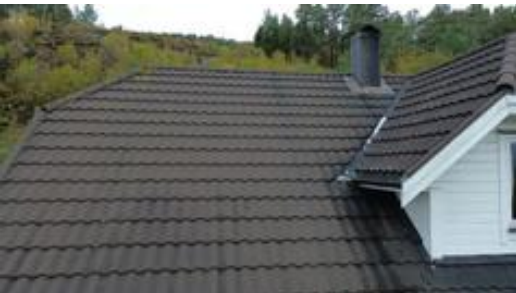
Takside sør

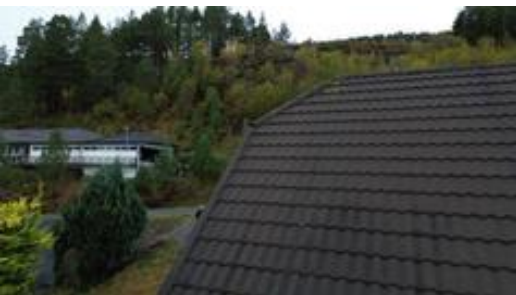
Takside sør

Det er ikke snøfangere langs takfoten.  
Dette var ikke et krav i byggeåret, men neste gang taket skal legges om, må det monteres snøfangere.

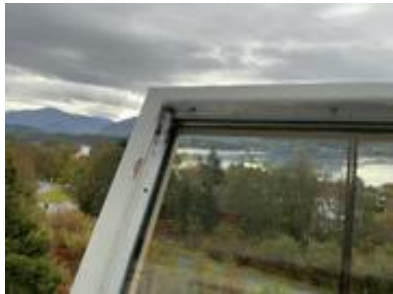
- Det er påvist at enkelte vinduer er vanskelig å åpne og lukke.
- Det er påvist tegn på innvendig kondensering av enkelte vindusglass.
- Karmene i vinduer er slitte og det er sprekker i trevirket.

Malingsslott vindu, fasade sør

- Det anbefales å justere, vedlikeholde eller utbedre vinduene for å sikre normal funksjon.
- Innvendig kondensering kan føre til fuktskader på vinduer og tilstøtende konstruksjon, samt indikere dårlig innneklima eller ventilasjon.
- Det må foretas lokal utbedring.

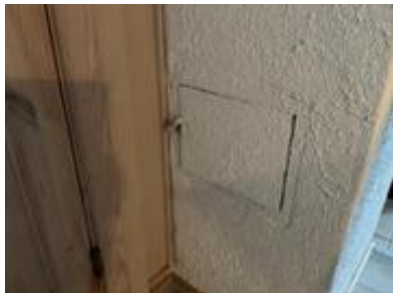
Sotluken er plassert mindre enn 30 cm fra brennbart materiale

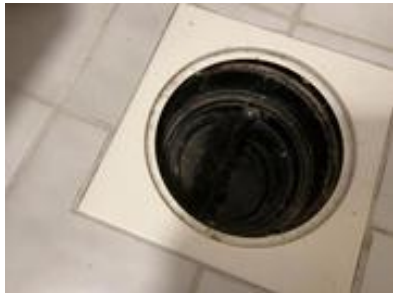
1 ETASJE > BAD

Plastsluk uten synlig slukmansjett eller membran

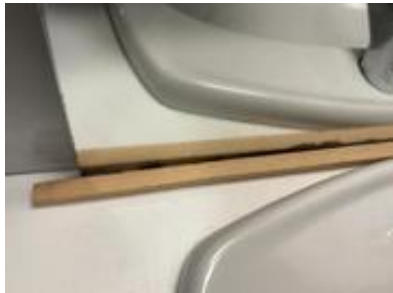
1 ETASJE > BAD

Nedre kant av speilet på badet er misfarget, speilet bør byttes

Nedre kant av speilet er misfarget

- Speilet bør byttes.

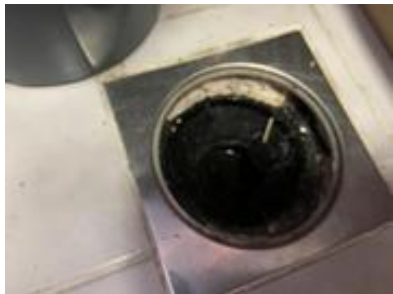
1 ETASJE > VASKEROM

Tettesjiktet i vaskerommet er av eldre dato, har oppnådd sin forventede levetid og oppfyller ikke dagens krav til våtrom.  
Høydeforskjellen fra slukristen til overkant av gulvet foran døren ble målt til ca 0 mm. Denne bør være minst 25 mm.  
Kostnadsestimat for fornying av vaskerommet er lagt til under "Generell" og er derfor satt til minste interval her, inntil 20 000 kr

Plastsluk uten synlig slukmansjett eler membran.

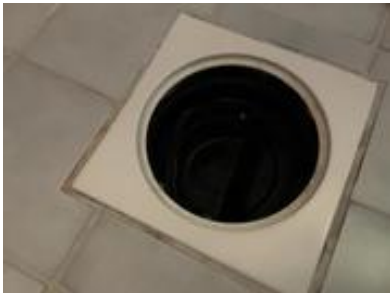
### LOFT > BAD

Tettesjiktet i badet er av eldre dato, har oppnådd sin forventede levetid og oppfyller ikke dagens krav til våtrom.  
Høydeforskjellen fra slukristen til overkant av gulvet foran døren ble målt til ca 12 mm. Denne bør være minst 25 mm.  
Kostnadsestimat for fornying av badet er lagt til under "Generell" og er derfor satt til minste interval her, inntil 20 000 kr

Plastsluk uten synlig slukmansjett eller membran.

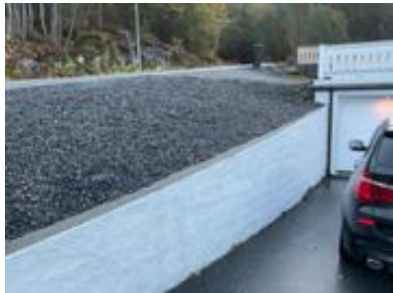
Støttemur høyere enn 50 cm, uten rekkverk eller gjerde.

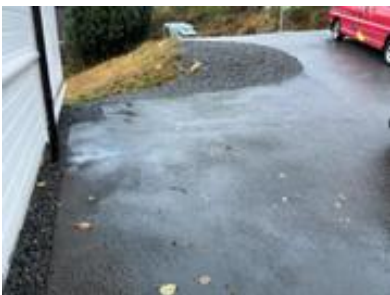
Deler av terrenget nord for huset har fall nesten inn til grunnmuren
