BOGANESRINGEN 8

Adresse: Boganesringen 8, 4032
STAVANGER

HOLTET TAKST (befaringsdato: Mandag, 1. juni 2026)

Befaringsdato: 01.06.2026

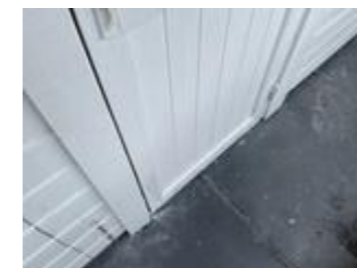
Værslitt treverk.

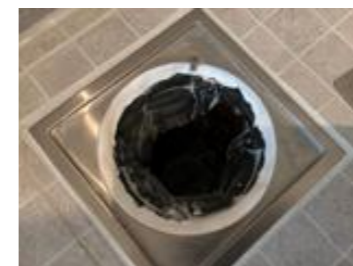
Sluk i dusjsonen

Det bør fremskaffes dokumentasjon på utført membranarbeid. Manglende dokumentasjon og ukjent utførelse medfører usikkerhet til rommets tettesjikt. Selger informerer om at det ble påført smøremembran med veiledning fra fagkyndig bekjent.

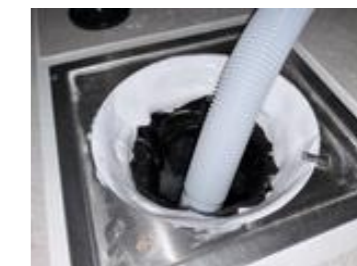
Sluk under badekar

- Sluket må sjekkes og rengjøres jevnlig.
- Overvåk tilstanden jevnlig. For å få tilstandsgrad 0 eller 1 må slukløsningen skiftes ut og sannsynligvis må også membransjiktet skiftes/utbedres. Det er imidlertid vanskelig å si noe om tidspunktet for når dette er nødvendig.
- Eldre sluk av plast er ofte utsatt for lekkasjer og særlig i overganger. Eventuelle lekkasjer kan medføre fuktskader på tilliggende konstruksjoner.

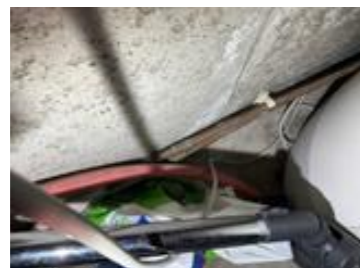
Irr på rør

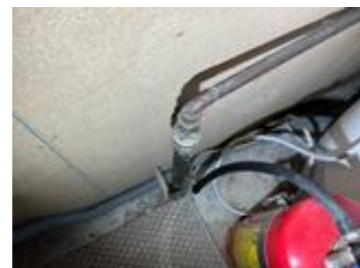
Irr på rør

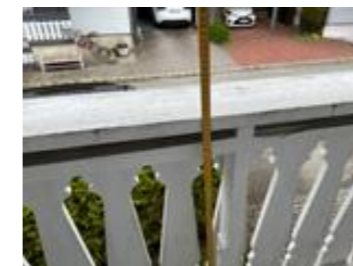
Rekkverket er 0,9 meter høyt.

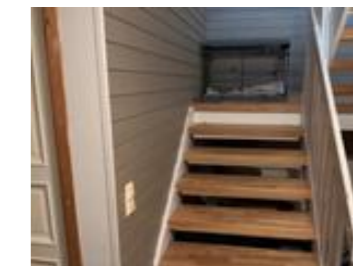
Mangler håndløper
