KROKEN 54

- Kroken 54  
5713 Vossestrand
- Voss Kommune
- Gnr. 284, Bnr. 34

TILSTANDSRAPPORT

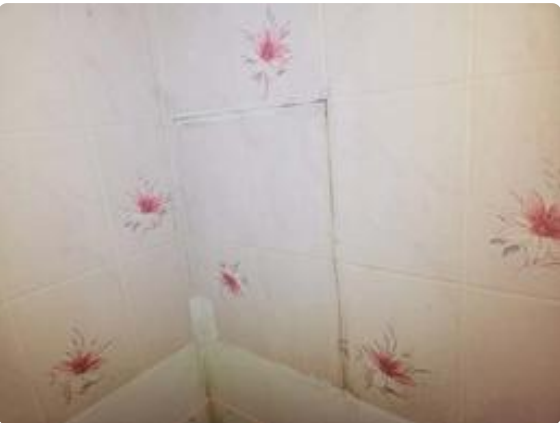
Eksempel på aldersslitasje på overflate
