SOLBERGVEIEN 118

# Tilstandsrapport

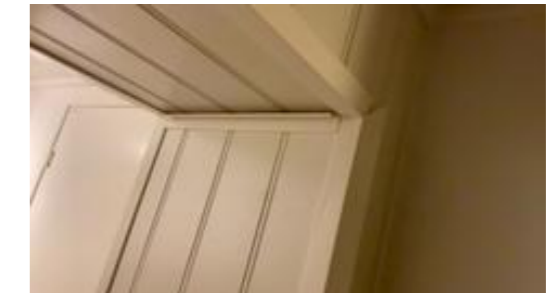
Eksempel på løs list.

Lister som mangler og er løse bør etableres og festes.

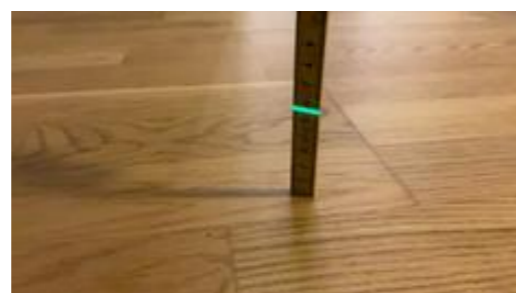
• Målt høydeforskjell på mellom 10 - 20 mm innenfor en lengde på 2 meter. Tilstandsgrad 2 gis med bakgrunn i standardens krav til godkjente måleavvik.

Det er målt 5,6cm ca 2m ifra utgangspunkt.

• For å få tilstandsgrad 0 eller 1 må høydeforskjeller rettes opp. Det vil imidlertid sjelden være økonomisk rasjonelt som et enkeltstående tiltak i en bolig som dette. Dersom boligen en gang skal renoveres, kan man vurdere slike tiltak.

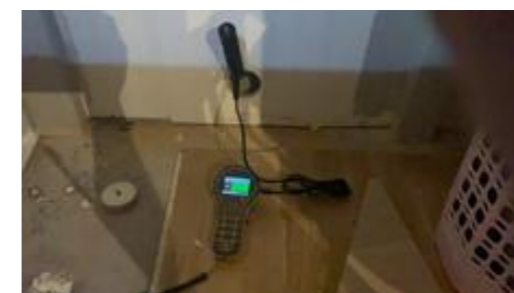
Gulvet har parkett. Veggene har panel og gips. Hulltaking er foretatt uten å påvise unormale forhold. Hulltaking er foretatt ved/i i yttervegg under trapp. Fuktkvotemåling (vekt%) i konstruksjonen ble målt til 9. Dette vil si tørre verdier i treverk ved hulltaking.

Hulltaking uten unormale resultater i rom under terreng.

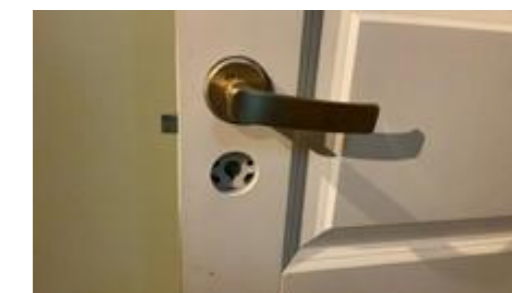
Enkelte dører mangler deksel til låsehull.  
Enkelte dører har småskader.

Eksempel på at deksel mangler.

• Enkelte dører må justeres.  
• Det bør foretas tiltak på enkelte dører.

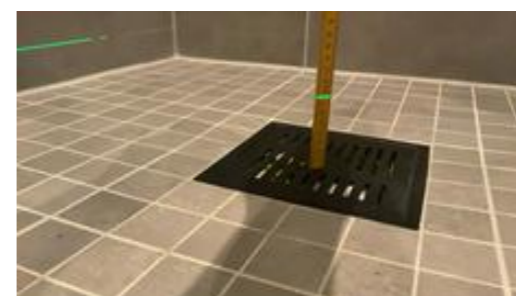
- Det er påvist at høydeforskjell fra topp slukrist til gulv/synlig topp membran ved dørterskel er mindre enn 25 mm.
- Det er påvist avvik i krav til høydeforskjell/fall-løsning på våtrommet. Kravet om at lekkasjevann skal ledes til sluk, betyr at det ferdig utførte våtromsgulvet må være utformet uten motfall til sluk fra alle steder der det kan forekomme lekkasjevann. I dette tilfellet er det målt 1mm motfall fra der det kan oppstå lekkasjevann og ca 1,2m i retning sluk. Det skal sies at mål er tatt med laser og denne kan ha noe avvik, dermed gitt TG2.

Det er målt 7,5cm på slukrist.

Det bør utføres en vanntest på våtrom slik at man ser om eventuelt lekkasjevann ledes til sluk før det renner ut av rommet ved døråpning.

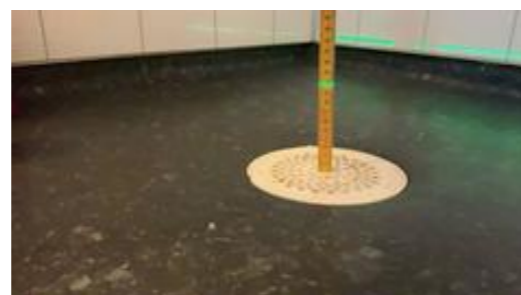
Det er målt 9,9cm på slukrist.

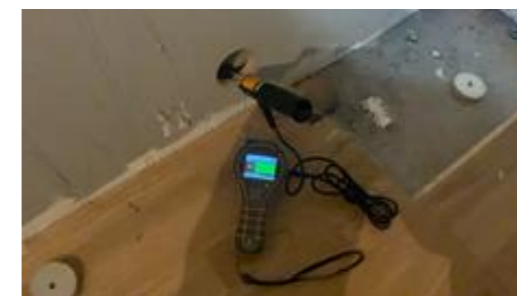
Hulltaking er foretatt uten å påvise unormale forhold. Hulltaking er foretatt ved/i vegg mot dusjsone. Fuktkvotemåling (vekt%) i konstruksjonen ble målt til 10. Ikke fuktige verdier ved hulltaking og måling i treverk.

Hulltaking uten unormale resultater.

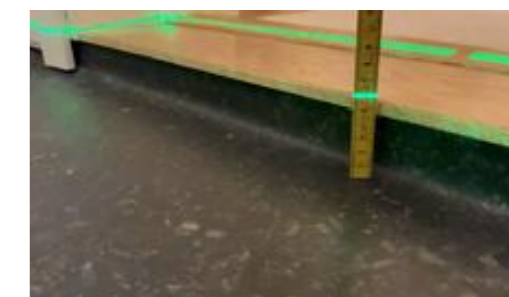
Gulvet har vinylbelegg. Rommet har elektriske varmekabler. Høydeforskjell fra toppen av sluket til toppen av membranen ved dørterskelen er 54mm

Det er målt 6,1cm på gulv ved terskel.

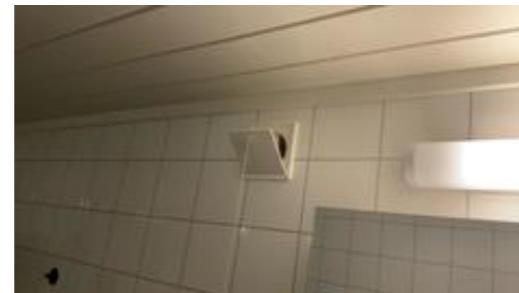
Eksempel på naturlig avtrekk på våtrom.

Elektrisk vifte bør etableres.

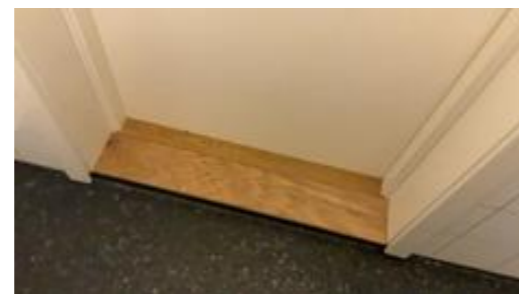
Eksempel på liten tilluft.

- Det bør etableres tilfredsstillende tilluft til våtrom f.eks. luftespalte ved dør e.l.

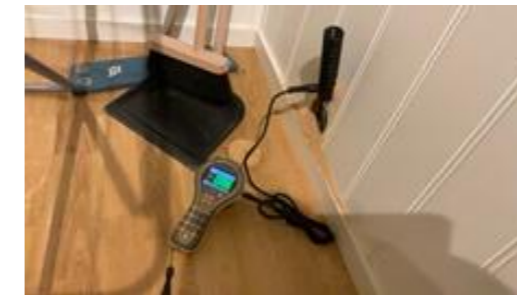
Hulltaking er foretatt uten å påvise unormale forhold. Hulltaking er foretatt ved/i gang mot våtsone. Fuktkvotemåling (vekt%) i konstruksjonen ble målt til 6. Det ble etter hulltaking observert at det er påført med 30mm på betongvegg eller lignende bak panelplater. Så hulltaking gir ingen resultater annet enn i påføring. Det er utført fuktsøk ved bruk av fuktindikator på gulvbelegg og veggplater uten unormale resultater.

Hulltaking uten unormale resultater.
