Enebolig med stort potensial på Kvitsøy | 4 soverom | kort vei til skole og barnehage

Adresse: Ydstebøveien 151, 4180 KVITSØY

Befaringsdato: 27.04.2026

Rapportdato: 05.05.2026

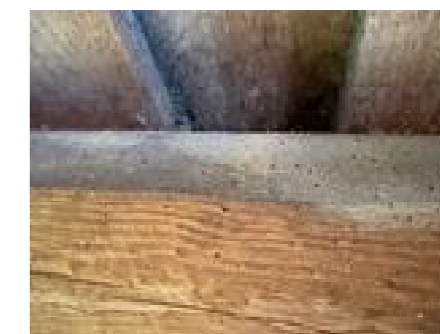
Spor etter borebiller.

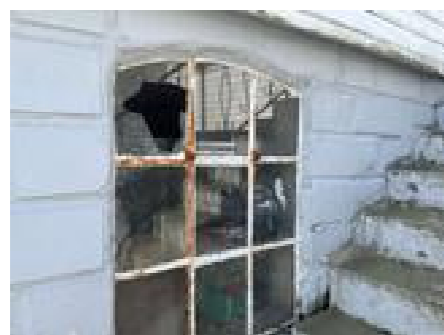
Knust glassrute.

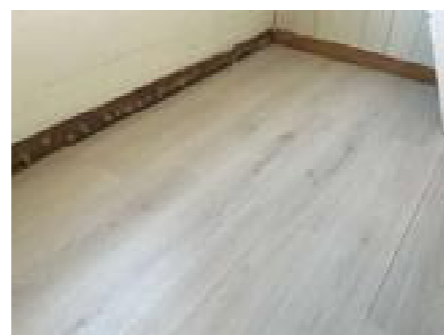
Det er registrert sprekker i panel og papp i taket flere steder, og enkelte panelbord mangler. Det mangler gulvlist i enkelte rom, og det er brukt MDF-foringer som ikke er egnet som gulvlist i flere rom.

Manglende gulvlist.

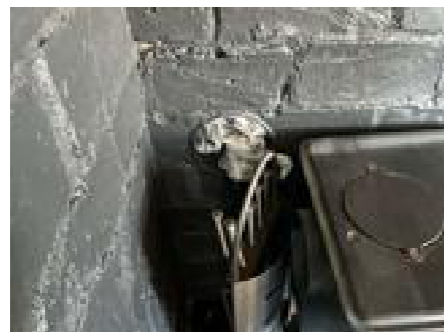
Åpent røykrør.

Når pipen har passert mer enn halvparten av sin forventede brukstid, øker risikoen for slitasje, sprekker og andre svekkelser som kan påvirke funksjon og sikkerhet. Det anbefales at pipeløpet undersøkes av en kvalifisert murmester for å vurdere tilstanden og eventuelt behov for utbedringer.

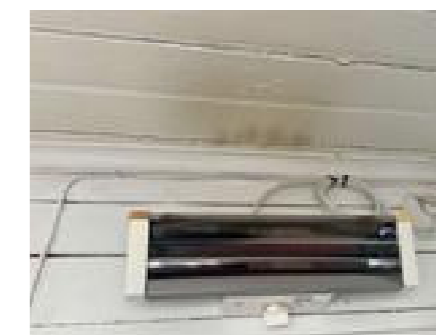
Merker i tak ved stråleovn.

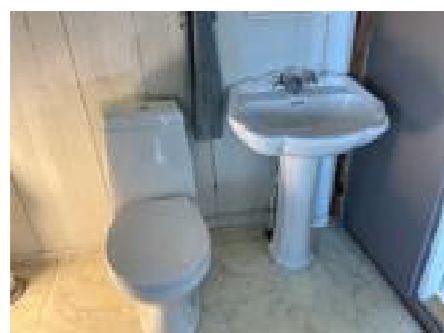
Uegnede materialer på vegg bak vask.

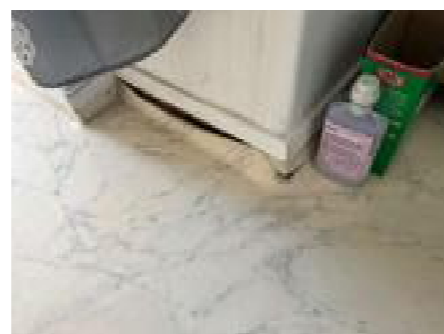
Hull i belegg.

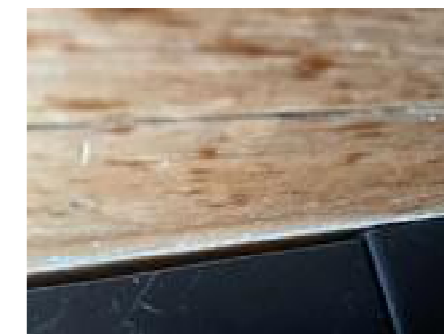
Manglende fugemasse mellom vegg og benkeplate.

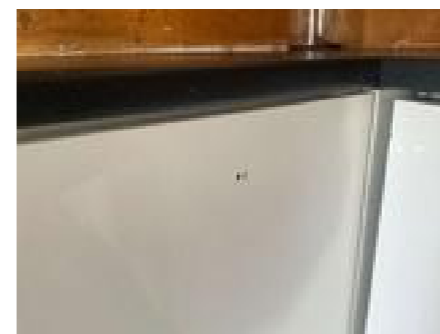
Skapfront med hakk/skraper.

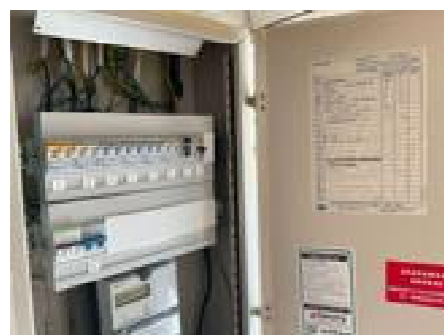
Oversiktsbilde av sikringskap,

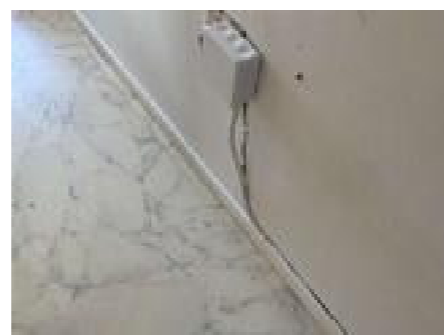
Løs ledning.
