YDSTEBØVEIEN 151

Enebolig med stort potensial på Kvitsøy| 4 soverom| kort vei til skole  
og barnehage

Befaringsdato: 27.04.2026

Rapportdato: 05.05.2026

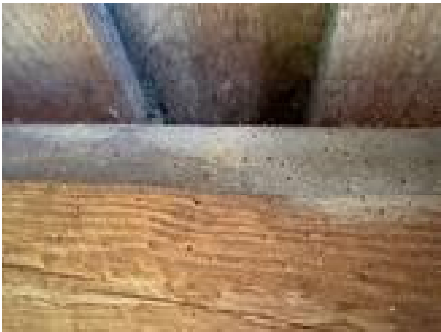
Spor etter borebiller.

Treverk med spor etter borebiller må behandles med egnet middel for å forhindre videre aktivitet og redusere risikoen for skader på etasjeskillet, da vedvarende aktivitet over tid kan svekke konstruksjonen.

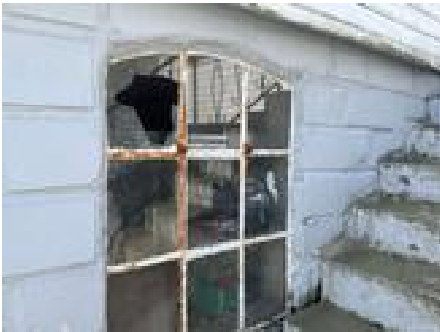
Knust glassrute.

Knuste ruter må erstattes for å unngå fuktinntrengning i etasjen.

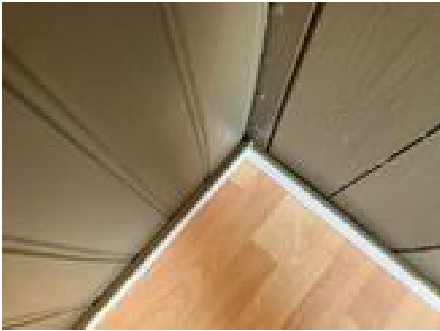
Det er registrert sprekker i panel og papp i taket flere steder, og enkelte panelbord mangler. Det mangler gulvlist i enkelte rom, og det er brukt MDF-foringer som ikke er egnet som gulvlist i flere rom.

MDF-foring brukt som gulvlist.

Overflater fungerer til formålet, oppgradering ved ønske.

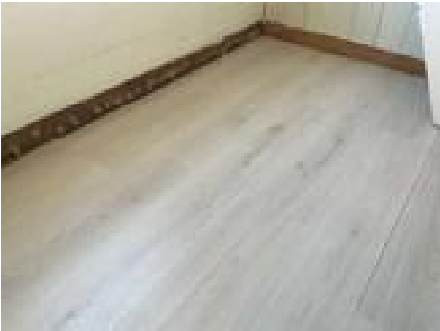
Manglende gulvlist.

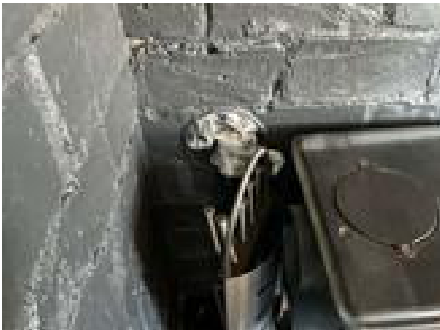
Åpent røykrør.

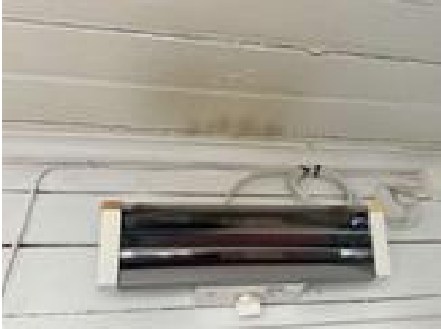
Merker i tak ved stråleovn.

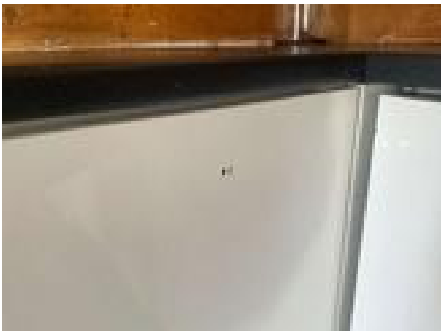
Skapfront med hakk/skraper.

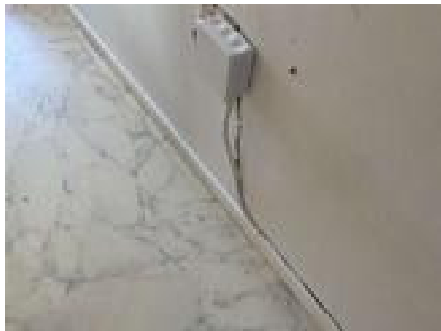
Løs ledning.

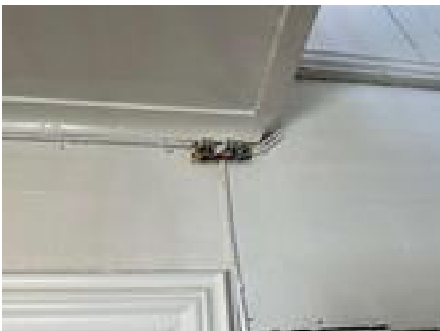
Manglende deksel.
