## Fritidsdrømmen på Oppdal

RØNNINGSLØKKJVEGEN 57

Selger har fått utarbeidet en tilstandsrapport for eiendommen. Rapporten er en teknisk gjennomgang av boligen og angir eventuelle byggetekniske avvik. I rapporten er det angitt en karakter på bygningsdelene, i en karakterskala fra tilstandsgrad 0 (TGO) til tilstandsgrad 3 (TG3), hvor TGO er best.

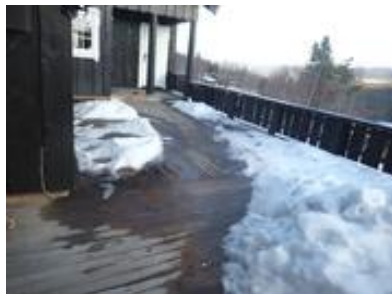
Oversiktsbilde.

| -Kontrollen er begrenset av delvis snødekt terrassedekke.<br>-Synlige deler fremstår til dels slitte. Lekkasje fra takrenne vil føre til ekstra slitasjegrad der hvor vannet renner av. | |

| -Det bør foretas nærmere undersøkelser av terrasse når den er snøfri.<br>-Det er påregnelig med stedvis vedlikehold/utskiftinger ut fra det som er synlig ved befaringen. | |

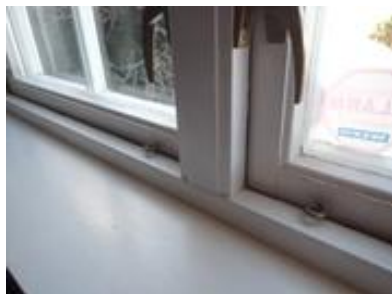
Innvendig malingsavskalling/slitasje

| Er det påvist værslitte karmen, fuktskader eller råteskader? | Ja |

| <div>-Det anbefales utbedring av harde tettelister. Harde tettelister kan medføre kaldtrekk.</div> <div>-Noe vedlikehold er påregnelig på innvendige vinduskarmer.</div> <div>-Sverting på omramminger utvendig bør rengjøres. Avviket er i hovedsak kosmetisk.</div> <div>-En må påregne nærmere undersøkelser av vannbrett over værutsatte vinduer. Disse bør ha en tett utførelse, slik at eventuelt nedbørsvann ikke trenger inn i konstruksjonen.</div> <div>-Det anbefales utbedringer av tettelist ved balkongdør, eller eventuelt justering av døren. Glipper mot tettelister kan medføre kaldtrekk.</div> | |

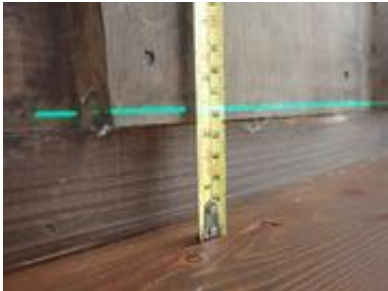
| 6.11 Etasjeskille og gulv på grunn: 1. etasje |
|---|
| <div><div></div><div><div>Type</div><div>Støpt gulv på grunn</div></div><div><div>Gulv i 1. etasje er av støpt betong.</div><div>-Det ble målt med laser i stue/kjøkken og hall, og det er påvist måleavvik opp mot NS 3600.</div></div><div><div>Er det påvist nedbøy, skjevheter eller svikt i etasjeskille/gulv?</div><div>Ja</div></div><div><div>Oppsummering av etasjeskille og gulv på grunn</div><div>TG-2</div></div><div><div>-Det er ved stikkprøver målt høydeforskjell på mellom 15-30 mm: Målinger i stue/kjøkken viser ca. 21 mm total høydeforskjell. Målinger i hall viser total høydeforskjell på ca. 15 mm.</div></div><div><div>Anbefalte tiltak / ytterligere undersøkelser anbefales</div></div><div><div>-Skjevhetene vurderes ikke å påvirke normal bruk av boligen. For å få tilstandsgrad 0 eller 1 må høydeforskjeller rettes opp. Det vil imidlertid sjelden være økonomisk rasjonelt som et enkeltstående tiltak i en bolig som dette. Dersom boligen en gang skal renoveres, kan man vurdere slike tiltak.</div></div></div> |

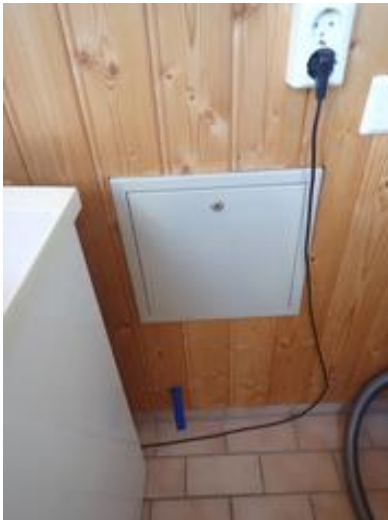
Rørfordelingsskap.

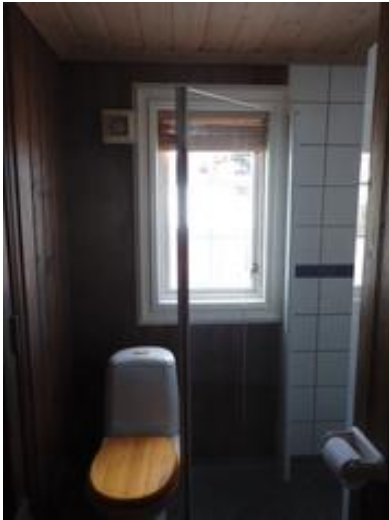
Oversiktsbilde.

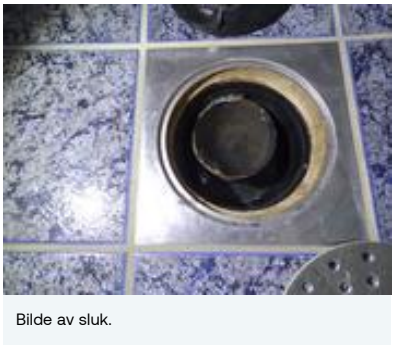
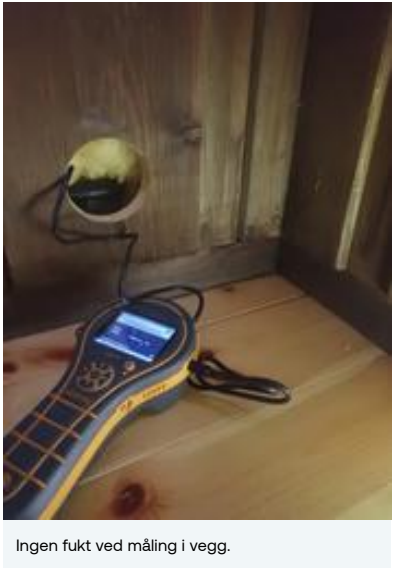
| Oppsummering av overflater | TG-2 |
| <div>-Det er tilnærmet flatt gulv med lokalt fall til sluk ved dusj. Fall mot sluk måles til ca. 6-7 mm. Dette anses som svakt fall. Ved byggeåret var det ikke tallfestede krav til fall, utover at vann skal kunne renne mot sluket.</div> <div>-Dagens forskrifter anbefaler at gulvet avgrenses av en oppkant med vanntett sjikt på minst 25 mm over det ferdige gulvet på alle ytterkanter, unntatt mot døråpning der oppkanten må være minst 15 mm over det ferdige gulvet. Dette gjelder i våtrom med flate gulv og lokalt fallforhold til sluk. Høydeforskjell fra toppen av sluket til toppen av membranen ved dørterskelen er mindre enn 25 mm, og tas med utgangspunkt i underkant av flislaget som følge av at det ikke er noe synlig tettesjikt over gulvet ved dør.</div> <div>-Det er påvist avvik mot dagens krav: Vindu er plassert i våtsone og har materialer som ikke tåler vann. Preakseptert ytelse i dagens forskrift (TEK 17 § 13-15 pkt. 4): Vegg i våtrom som regelmessig kan bli utsatt for vannsøl, må være vanntett. Dette gjelder alle veggflater som er definert som våtsone i figur 1 (se bilde). Der plassering av vindu eller dør i våtsonen ikke er til å unngå, er det nødvendig med spesielle tiltak mot fuktskader". Dette var ikke omtalt spesifikt i forskrift ved byggeåret.</div> <div>-Det er hulrom under en og annen flis, men ikke registrert løse flis eller skader i fuger. Ikke vurdert behov for tiltak.</div> | |

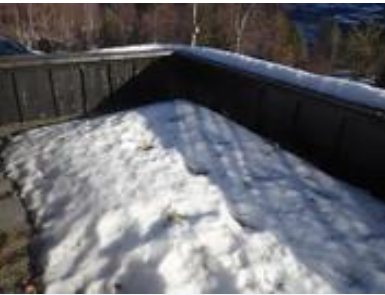
Oversiktsbilde.

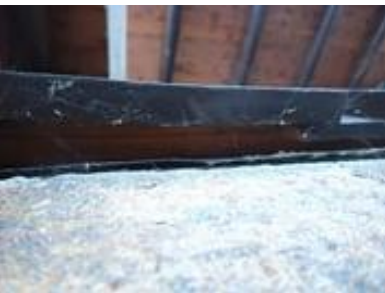
| Oversikt oppunder kledning. Viser tetting med museklosser/lekt. | Veggkonstruksjon er oppført i bindingsverk og er kledd utvendig med stående panel. | |
| | Er det liten eller ingen lufting av kledningen? | Ja |
| | Er det manglende musetetting i nedkant av kledning/plater? | Ja |

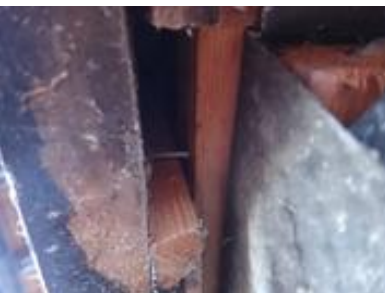
| Oversikt oppunder hjørne. Viser åpning hvor mus kan komme inn. | <div>-Museklosser/lekter bak kledning begrenser luftingen mellom veggkonstruksjon og kledningen.</div> <div>-Stikkprøvekontroll vet et utvendig hjørne viser åpninger store nok til at mus kan komme seg inn.</div> | |

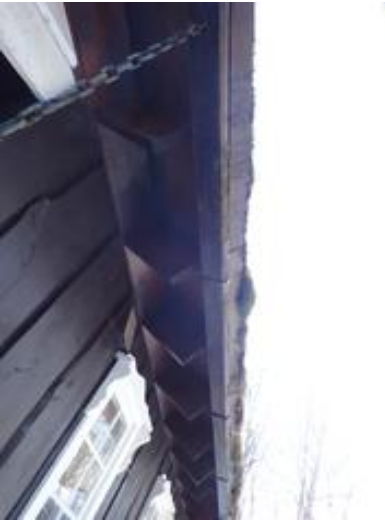
Mosegrodd takrenne.

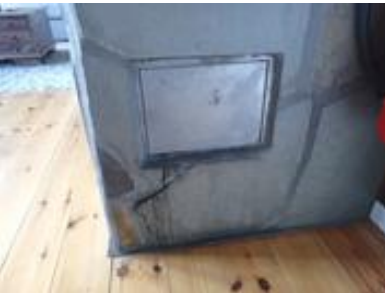
Oversiktsbilde.

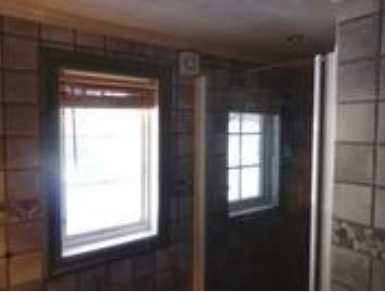
| <div>Oversiktsbilde.</div> | Overflate |

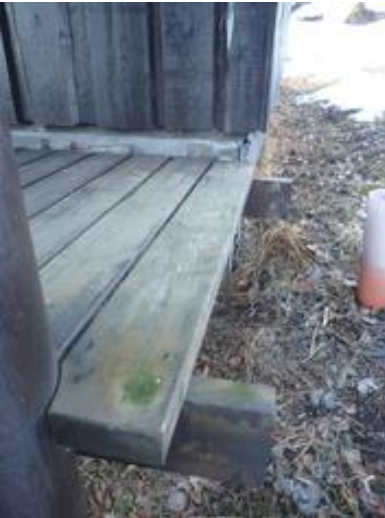
| | Det er en svalgang utenfor inngangspartiet i 1. etasje. Svalgangen er oppført i impregnert trevirke. I tilknytning svalgangen er det trapper av impregnert tre ned til 1. etasje, til terreng i 1. etasje og inn til hovedinngangsdør. |

Område med spikerhoder som stikker opp.

| -Det anbefales noe vedlikehold. | |
