NIELS JUELS GATE 51

## EIGANES

# Tilstandsrapport

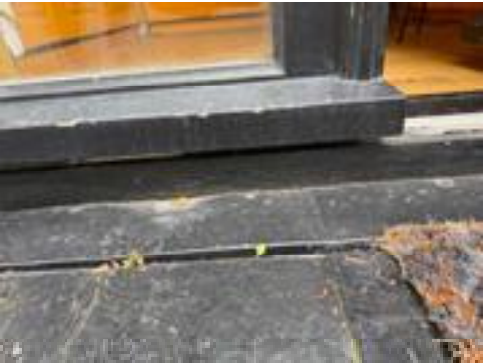
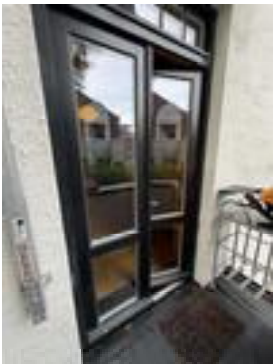
Det er påvist avvik rundt innsettsdetaljer til kjøkkendør. Beslag har litt helning ved vannbord innover.  
Hovedytterdøren er noe løs, noe som kan skyldes at den er tofløyet. Dette kan medføre redusert tetthet og sikkerhet, og det anbefales å vurdere utbedring for å sikre tilfredsstillende funksjon.

Dersom dette ikke utbedres, kan det føre til varmetap, trekk, økt energiforbruk og redusert innbruddssikring.

- Hovedytterdøren bør justeres eller utbedres for å sikre tilfredsstillende tetthet og sikkerhet.

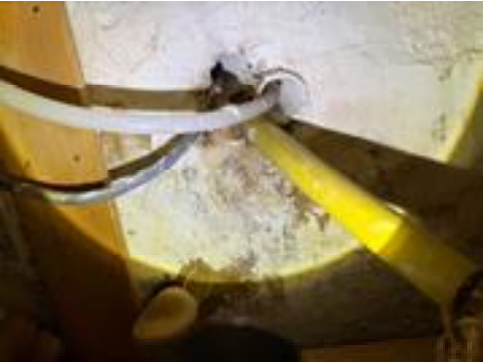
Trekkerør fra veksthus.

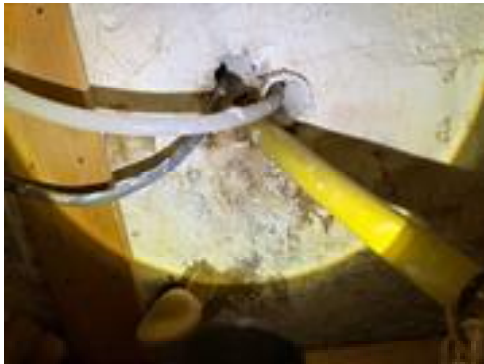
Lagerrom.

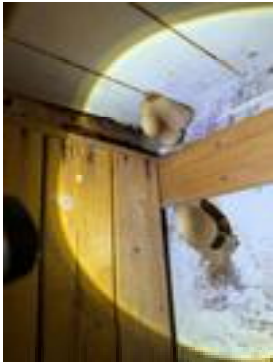
Vegg ved lagerrom.

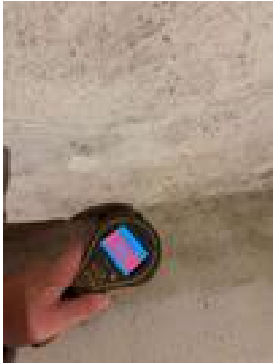
Gulv ved innvedig trapp.
