## Stor og meget flott villa

HARHAUGBAKKEN 17

Befaringsdato: 23.05.2025      Rapportdato: 19.06.2025      Oppdragsnr.: 13707-1574      Referansenummer: VK1091  
Autorisert foretak: Sivilingeniør Patrick Young AS      Vår ref: HG

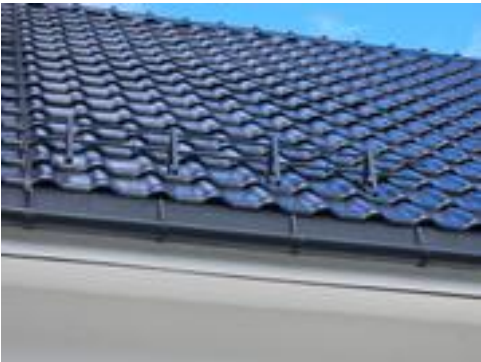
Taket er tekket med teglstein

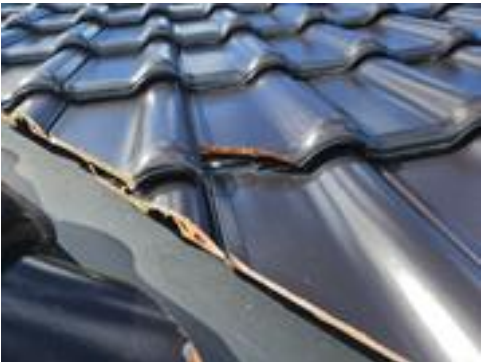
En takstein er knekt og må byttes

**Konsekvens/tiltak**  
• Knekte takstein må skiftes.  
Den skadde steinen må byttes

Kostnadsestimat: Under 10 000

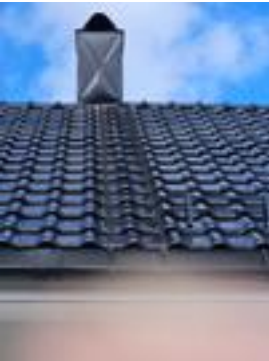
Pipetrekk av metall. Fast monterte stigetrinn

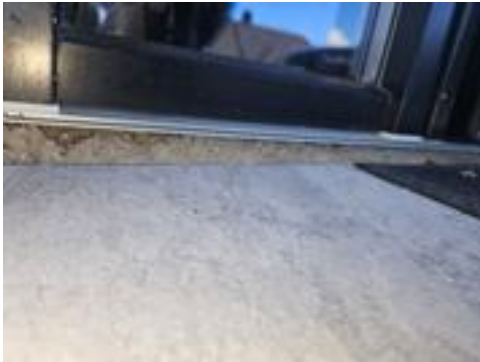
Det er ikke montert beslag i underkant av den nye inngangsdøren i underetg.  
Avslutningen under verandadøren mot vest, med fugetetting under terskelen og fliser inn mot fuge / terskel, er lite gunstig og gir forhøyet risiko for fuktinntrenging.  
Eier opplyser at det har vært mindre lekkasje under denne døren før, men dette er utbedret.  
Nedre del av dørbladet på verandadør sør og vest er slitt, preget av fukt.

Det er tettet med pu skum under hoveddøren. Ikke beslag eller fuge

Verandadøren mot vest står foran utskifting i løpet av få år.  
Det bør likevel vurderes å montere et beslag i underkant av terskelen.  
Verandadøren mot sør står foran vask og maling.  
Det bør etableres to trinns tetting med fuge og beslag under hoveddøren i underetg.

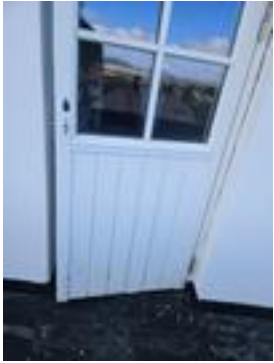
Verandadøren mot sør står foran maling

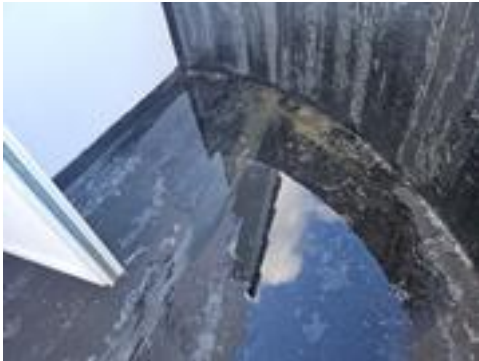
Det samler seg litt vann på dekket

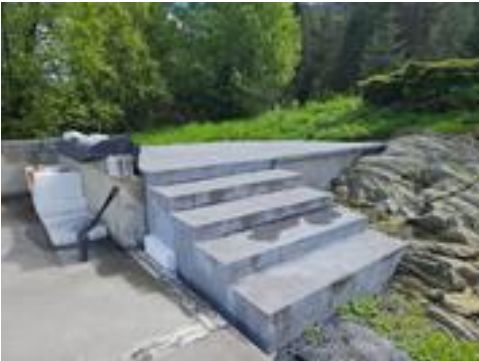
Ny terrasse, ikke ferdig

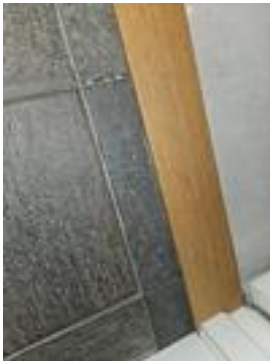
- Det er påvist at høydeforskjell fra topp slukrist til gulv/synlig topp membran ved dørterskel er mindre enn 25 mm.
- Det er påvist at noen fliser har bom (hulrom under).
- Det er påvist avvik i fallforhold til sluk i forhold til krav i forskrift på byggetidspunktet.

Sprukne fuger foran døren

De deler av gulvet som normalt utsettes for vann, dusjonen, har fall til sluk.  
Badet fungerer med dagens bruk.  
Flisene foran døren må limes på nytt, fugene repareres

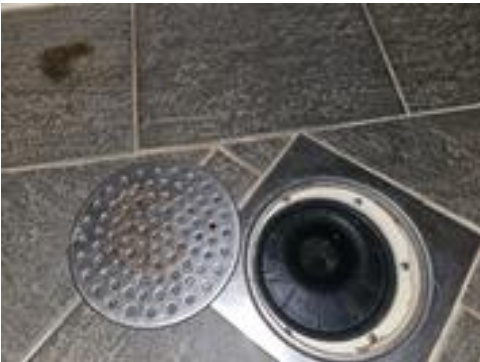
Plastsluk med mansjett og klemring

Det er ingen indikasjon på svikt i tettesjiktet i dag, men det nærmer seg sin forventede levetid.  
Bruk av et tett dusjkabinett kan forlenge badets levetid.  
Sluken under badekaret bør gjøres mer tilgjengelig, eksempelvis ved å etablere en inspeksjonsluke.

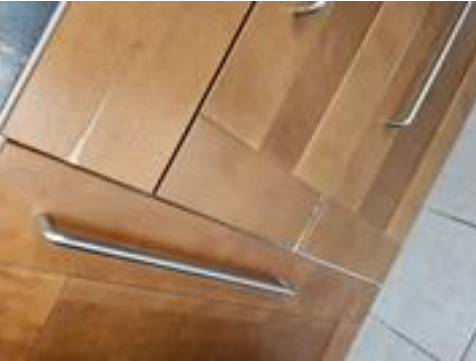
Kjøkkenfrontene har en del slitasje.  
Blandebatteriet på oppvaskkummen lekker.  
Det er fuktskade i bunnen av skapet under oppvaskkummen.

Slitte fronter

Kjøkkeninnredningen bør justeres og males, ett underskap byttes.  
Evt vurdere å bytte fronter eller komplett innredning.  
Blandebatteriet må byttes.  
Prisestimat beskriver nytt underskap, batteri og fronter

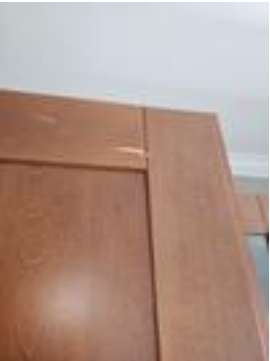
Slitte fronter

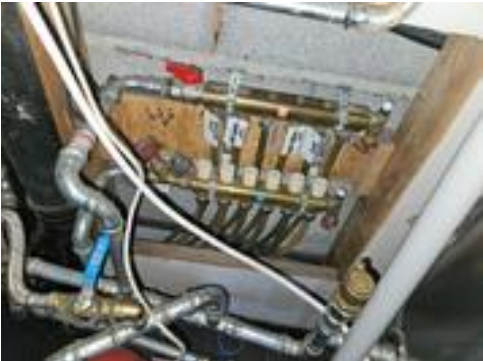
Fordeling av gulvvarme
