Enebolig med  
dobbelgarasje

Øvstevegen 62

Befaringsdato: 16.01.2024      Rapportdato: 22.01.2024      Oppdragsnr.: 13707-1329      Referansenummer: XX5783

**Autorisert foretak:** Sivilingeniør Patrick Young AS

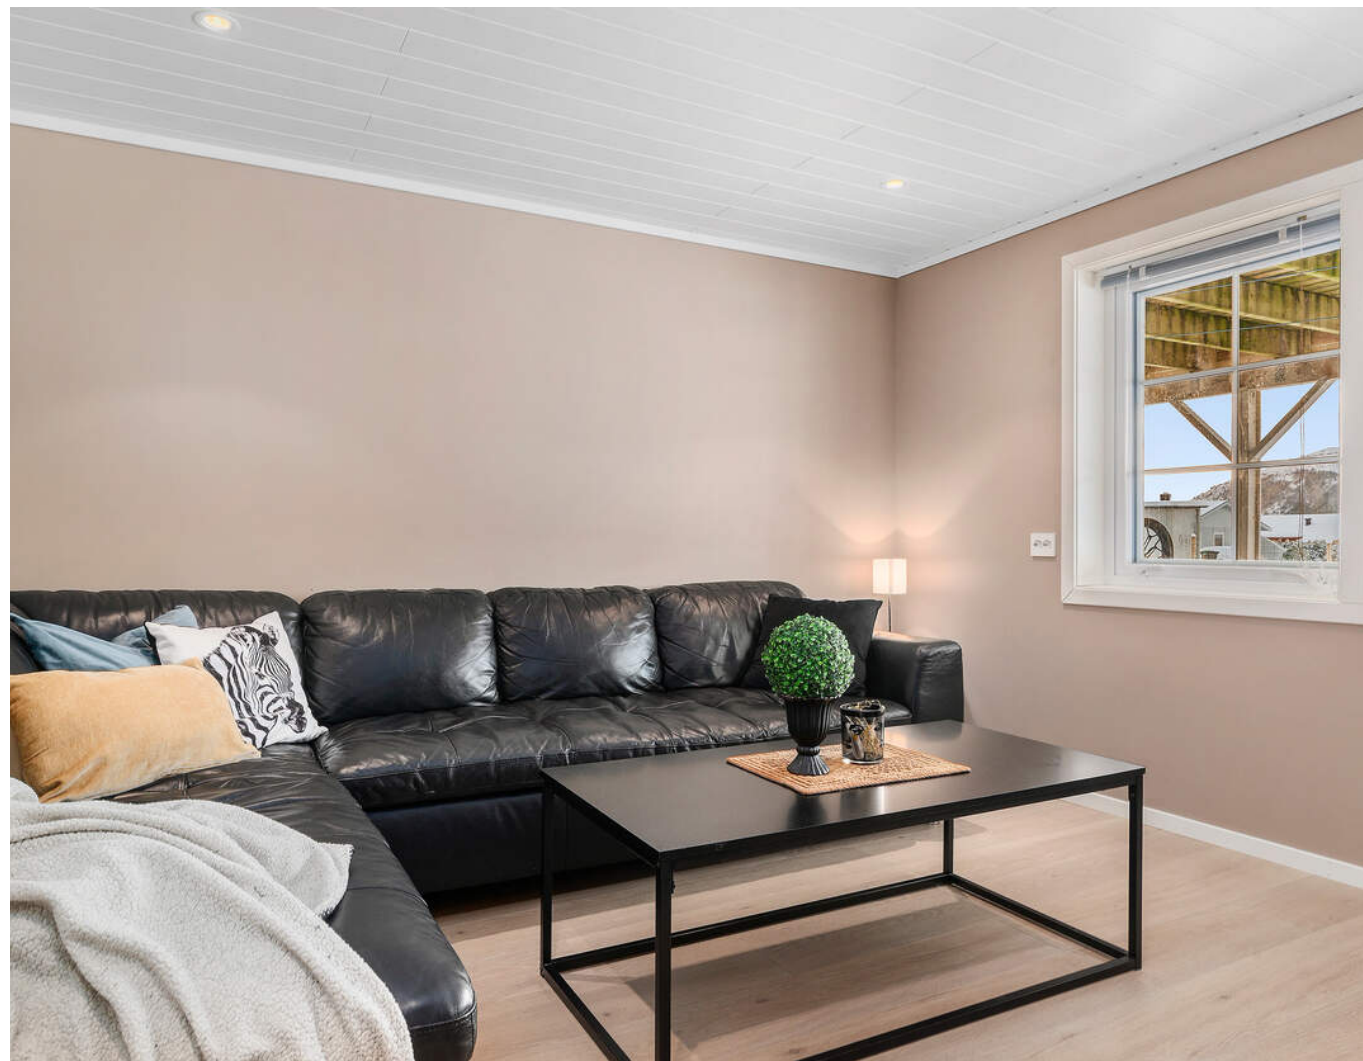
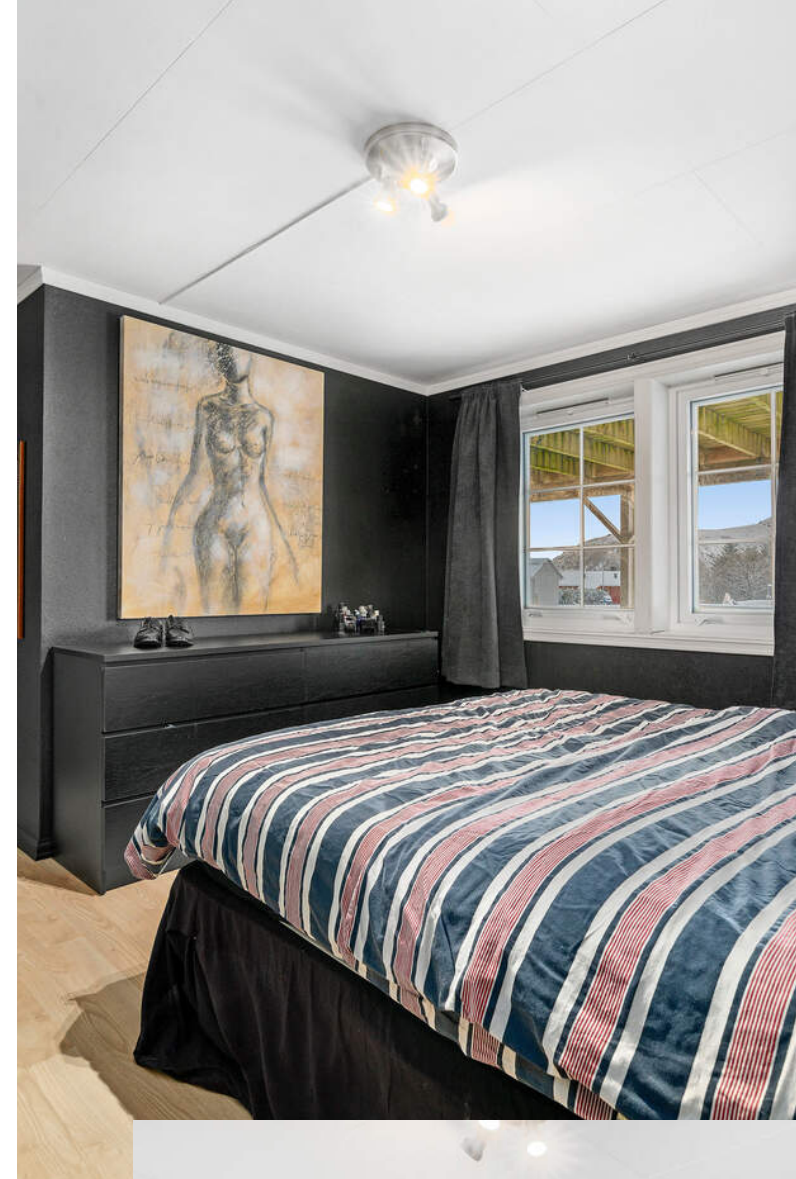
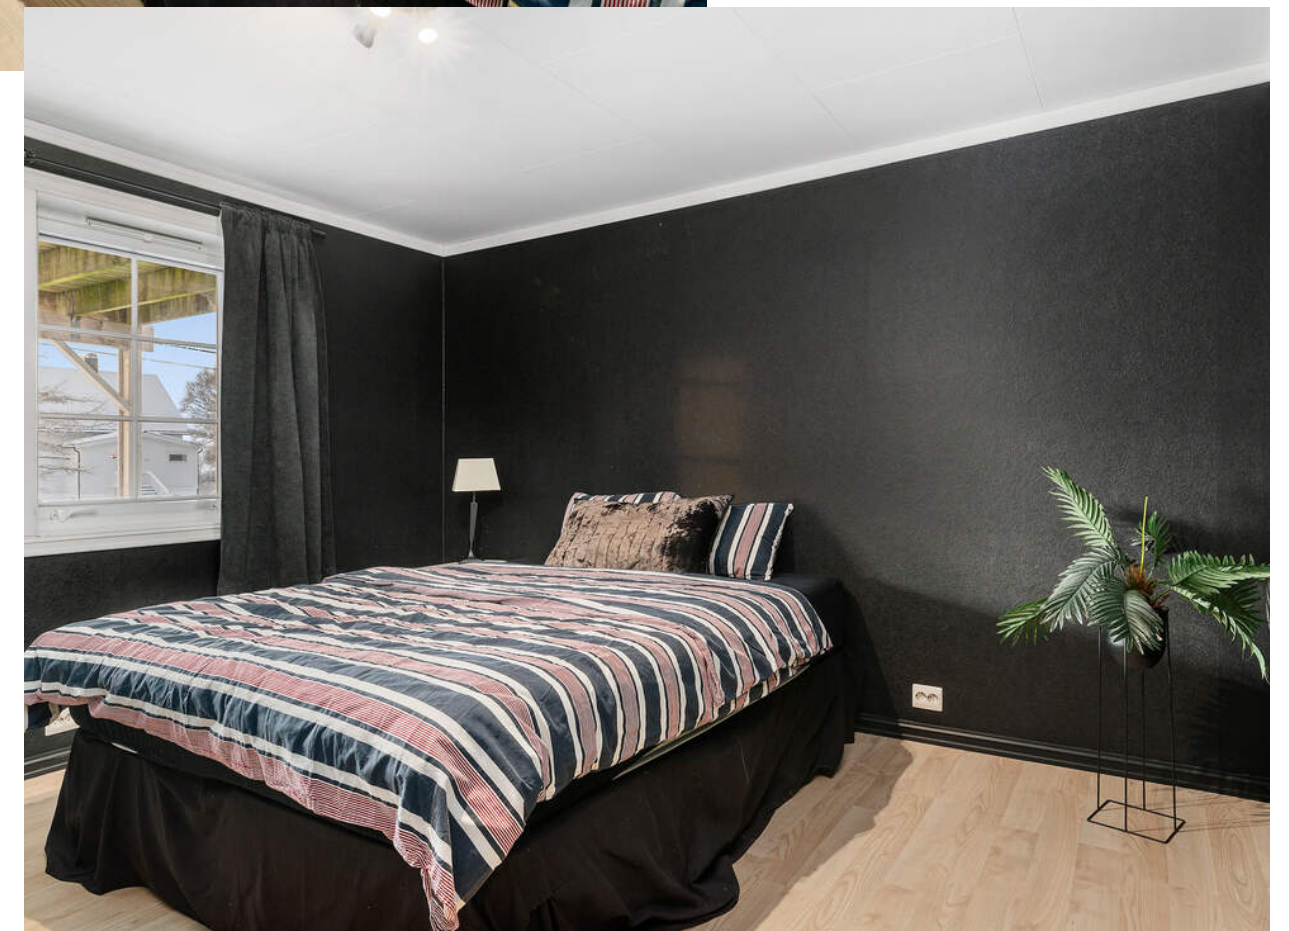
# TO ROM I UNDERETASJEN

Disse to rommene er innredet i senere tid, men de oppfyller ikke alle krav til varig opphold/godkjennelse. Rømningsveier og størrelse er ivaretatt, men ikke lysforholdet grunnet vinduer ut under terrassen.

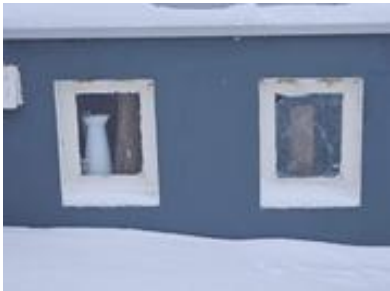
Vindu med enkle glass, fra byggeåret. Nærmer seg tid for utskifting.

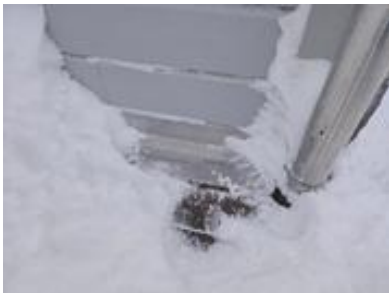
Beslag i overgang veranda / yttervegg. Vanskelig å se grunnet mue snø.

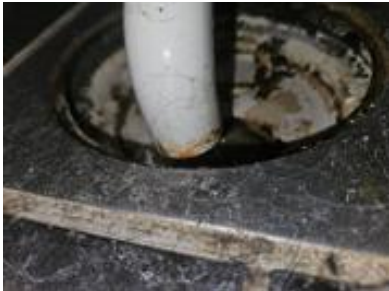
1 ETASJE > BAD

Plastsluk uten synlig slukmansjett

Det anbefales å innhente dokumentasjon, om mulig.

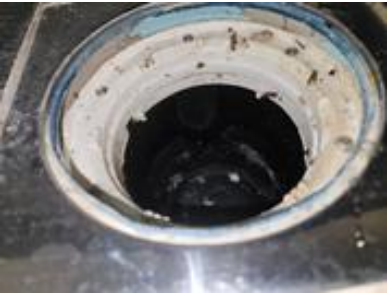
LOFT > BAD

Påvist slukmansjett og smøremembran ved sluken.  
Det foreligger ikke dokumentasjon for produkter eller for utførelsen.

Plastsluk med mansjett og klemring
