Enebolig over tre plan med
dobbelgarasje.

ØVSTEVEGEN 62

Befaringsdato: 15.04.2026 Rapportdato: 17.04.2026 Oppdragsnr.: 13707-1698 Eiendomsverdi ref nr: DS8332

Autorisert foretak: Sivilingeniør Patrick Young AS

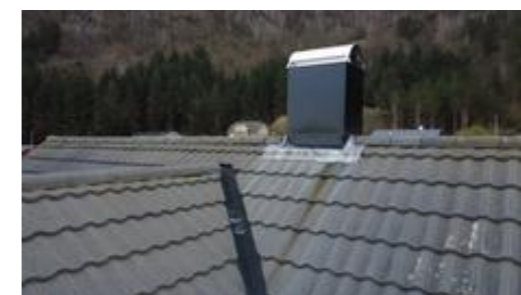
Pipetrek av metall

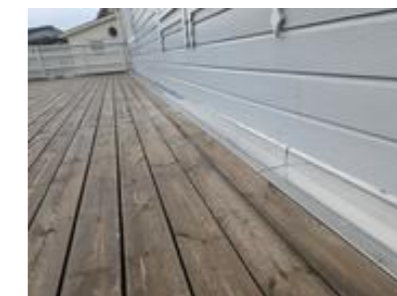
Lite eller ingen lufting langs nedre kant av bordkledningen

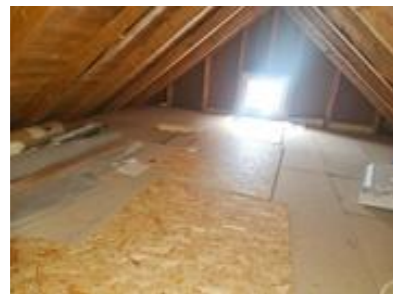
Kryploft

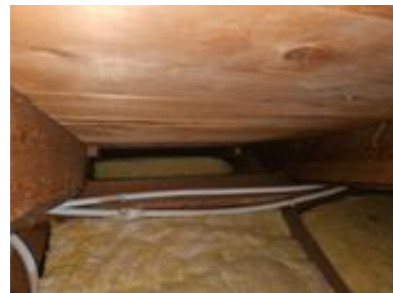
Isolert skrå takflate, med luftspalte

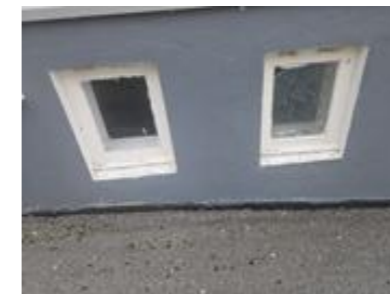
Eldre vinduer med enkle glass

De eldre vinduene med karmen av tre nærmer seg tid for utskifting.

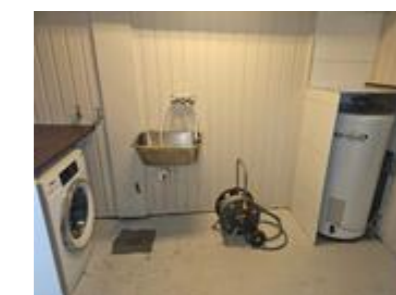
Vaskerommet fungerer med dagens bruk, men står likevel foran total fornying.

Oversiktsbilde vaskerom

Kostnadsestimat: 100 000 - 200 000

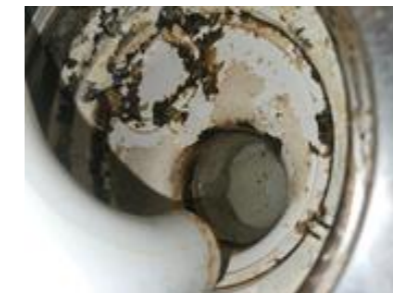
Spor av membran, men ikke mulig å se slukmansjett i sluken

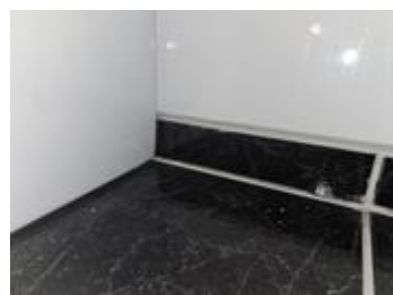
Det er ikke montert metallprofil langs nedre kant av baderomsplaten.
LOFT > BAD

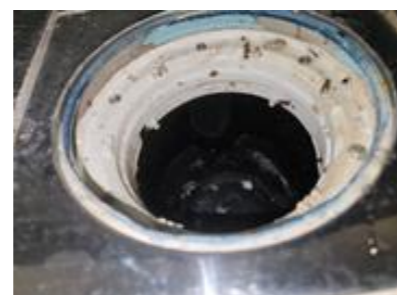
Påvist slukmansjett og smøremembran ved sluken.
Det foreligger ikke dokumentasjon for produkter eller for utførelsen.

Plastsluk med mansjett og klemring
LOFT > BAD

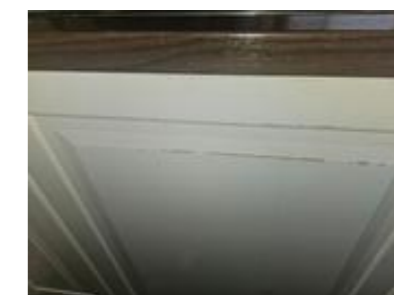
Litt slitasje på enkelte fronter
1 ETASJE > KJØKKEN

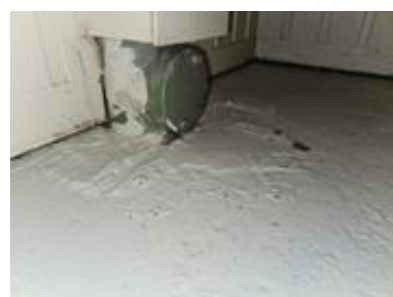
Stakeluke på vaskerommet

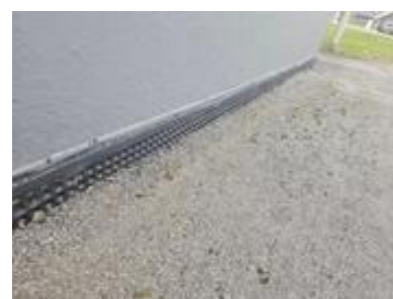
Dreneringen antas å være utført med drenerende masser langs og under grunnmuren, sammen med perforerte plastrør.
Fornyet i forbindelse med oppussing av huset omkring 2009 / 2010

Ny grunnmurplast med kantlist, ca 2010
