Familievennlig enebolig o/to
plan med terrasse, innglasset
del & balkong

GLENNEVEIEN 28

- Enebolig
- Glenneveien 28, 1476 RASTA
- LØRENSKOG kommune
- # gnr. 99, bnr. 57

Befaringsdato: 22.04.2026 Rapportdato: 26.04.2026 Oppdragsnr.: 20000-1873 Eiendomsverdi ref nr: LU3658

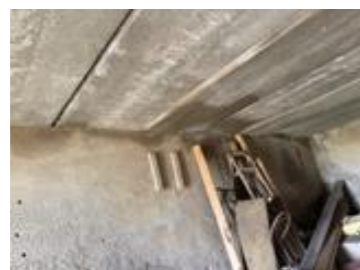
TG 2 Overflater

- Innvendig - Overflater: Gulvet i 1.etasje knirket endel på befaringsdagen. Jeg vet ikke eksakt årsaken til denne knirken, ujevnheter/mangelfullt underlag, kan være årsaken.

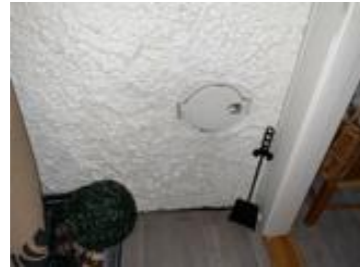
TO 2 Rom Under Terreng

- Innvendig - Rom Under Terreng: Det er påvist indikasjoner på noe fuktgjennomtrenging inn i kjellermur.

Det er påvist saltutslag/bobling i malingen på murvegger i underetasjen. Saltutslag er et hvitt, pulveraktig belegg som kan oppstå på overflaten av murverk, betong eller stein og er et sikkert tegn på fuktgjennomtrengning. Saltutslag oppstår når vann som inneholder oppløste salter beveger seg gjennom porøse materialer og fordamper på overflaten, og etterlater saltet som et synlig belegg.

Forhold som dette kan skyldes dårlig drenering rundt bygningen, lekkasjer, kondens eller høy grunnvannstand som trenger inn i kjelleren via betong/murvegger og betonggulv.

Punktet må sees i sammenheng med 'Drenering'

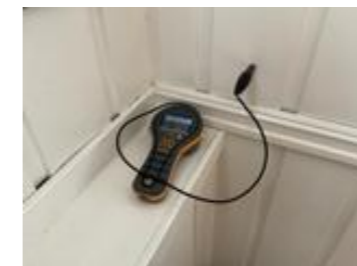
Måling av RH i hulrom viser akseptabelt nivå.

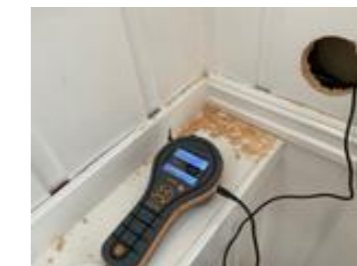
Måling med pigg i trevirke indikerer vektprosent i trevirke under 8%, som betyr at trevirket er tørt

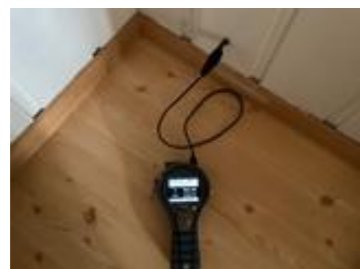
Måling av RH i hulrom viser akseptabelt nivå.

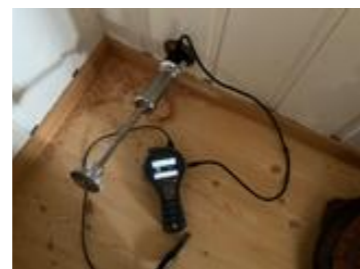
Måling med pigg i trevirke indikerer vektprosent i trevirke under 8%, som betyr at trevirket er tørt

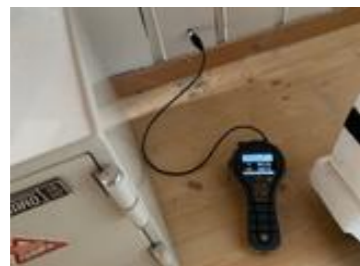
Måling av RH i hulrom viser akseptabelt nivå.
