Hus og løe i
landlige omgivelser

MAGRETEVEGEN 14

Adresse: Magretevegen 14, 6040 VIGRA

Befaringsdato: 27.05.2026 Rapportdato: 10.06.2026 Oppdragsnr.: 13707-1716 Eiendomsverdi ref nr: XI4138

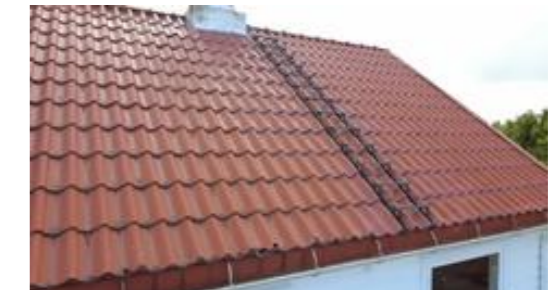
Fast montert takstige til en pipe
